PROGETTAZIONE SISMICA²

Terremoto Centro Italia:
*Danni nel Maceratese, Elementi Non Strutturali,
Edifici in Muratura, Danni a Scai (Amatrice), Attività Eucentre,
Attività IPE*

- 49 Comportamento degli edifici in muratura nella sequenza sismica dell'Italia centrale del 2016 - Parte 1: Quadro generale
Alfredo Fragomeli, Alessandro Galasco, Francesco Graziotti, Gabriele Guerrini, Stylianos Kallioras, Guido Magenes, Daniele Malomo, Martina Mandirola, Carlo F. Manzini, Beatrice Marchesi, Riccardo R. Milanese, Paolo Morandi, Andrea Penna, Andrea Rossi, Annalisa Rosti, Maria Rota, Ilaria E. Senaldi, Umberto Tomassetti, Serena Cattari, Francesca da Porto, Luigi Sorrentino

Damage found in Macerata after the 2016 earthquake

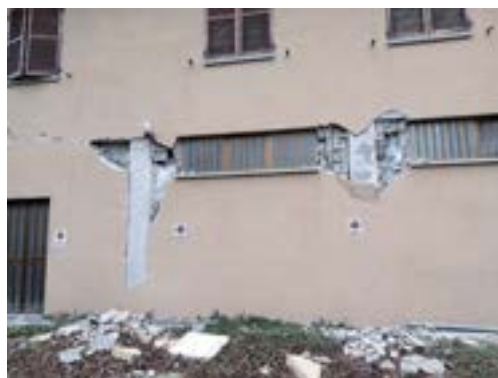
Figura 8

Edificio in calcestruzzo di tre piani con finestre a nastro: il danno è localizzato in corrispondenza della reale altezza del pilastro. Poiché la finestra non arriva a contatto con i pilastri in calcestruzzo tale scelta ha permesso di salvare le strutture (a sinistra).

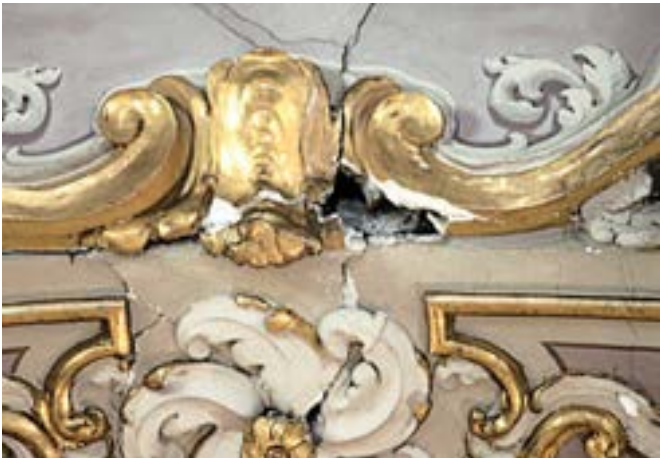
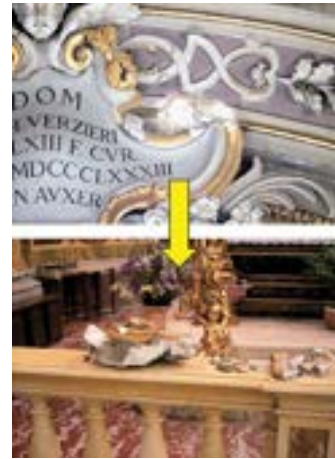
Un altro tipico danneggiamento osservato negli edifici storici, e in particolare in quelli ecclesiastici, è relativo al distacco di stucchi e ornamenti presenti all'interno delle strutture (Figura 12). La caduta di questi elementi può seriamente compromettere l'incolumità degli occupanti a causa del loro peso non trascurabile. In caso di elementi molto sporgenti e pesanti i danni sono tipicamente connessi alle accelerazioni di piano; allo stesso tempo, anche le deformazioni e fessurazioni strutturali, riducendo il grado di vincolo, possono contribuire al distacco di questi elementi.

Figura 12
Distacco di stucchi ed ornamenti.

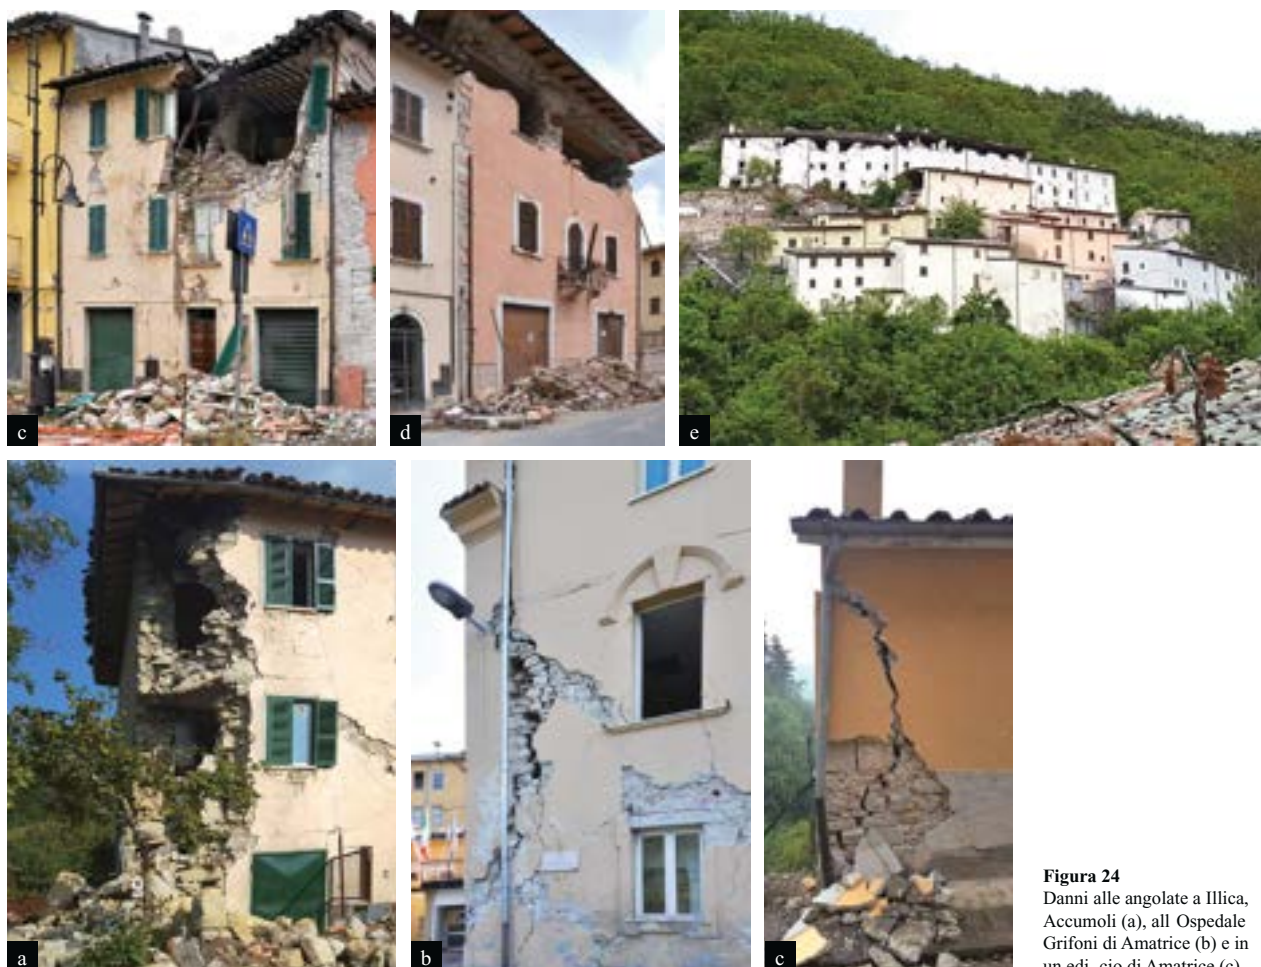
Figura 24
Danni alle angolate a Illica, Accumoli (a), all'Ospedale Grifoni di Amatrice (b) e in un edificio di Amatrice (c).

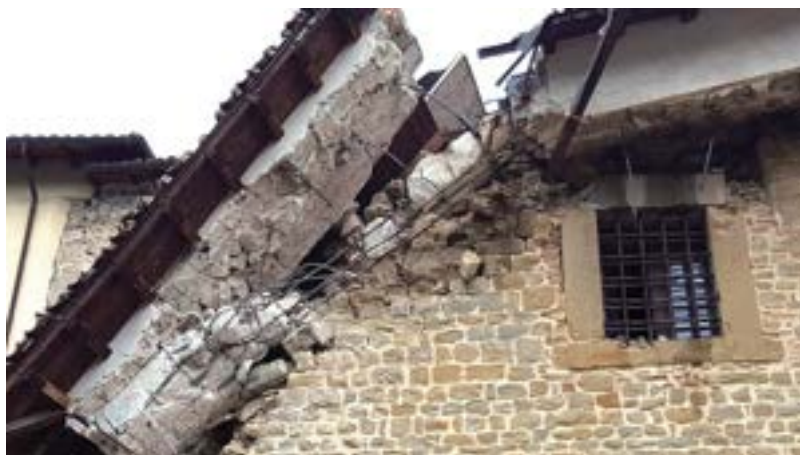
Figura 27
Esempio di inefficacia dei cordoli dovuto alla scarsa qualità della muratura (Amatrice).

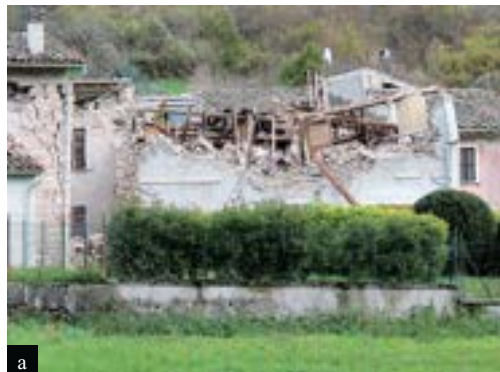
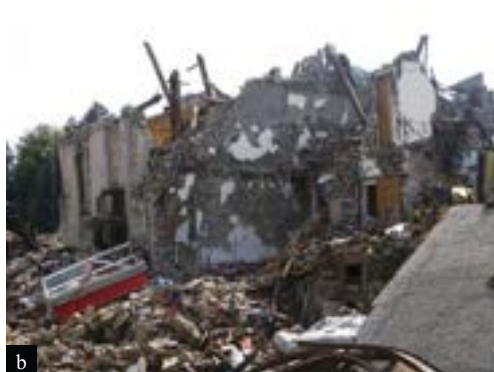
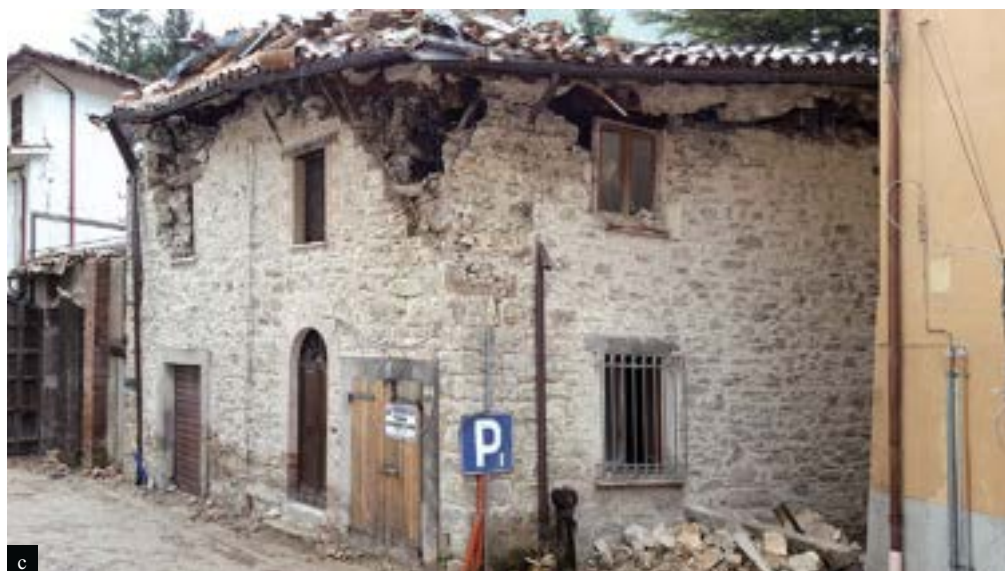
Figura 28
Esempi di collasso della copertura a Borgo Sant'Antonio, frazione di Visso, (a) ed Amatrice (b); danno per interazione tra la copertura e le pareti perimetrali a Castelsantangelo sul Nera (c).

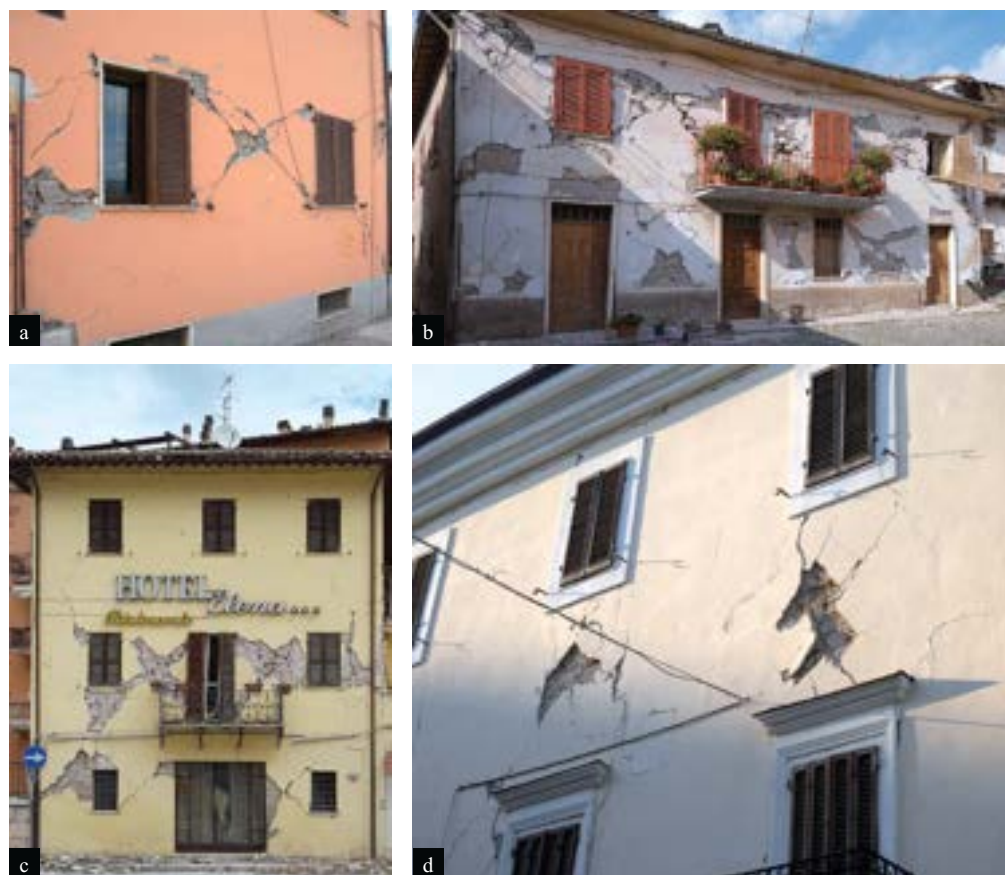
Diverse costruzioni hanno riportato danni nel piano, con lesioni di vario grado ed estensione nei maschi e nelle fasce murarie (Figura 29). Interessante è il caso di alcuni edifici nel centro storico di Visso, in cui la presenza di adeguati incatenamenti ha inibito l'attivazione di meccanismi di collasso fuori piano, consentendo lo sviluppo di meccanismi nel piano.

Figura 29
Meccanismi di danno nel piano ad Amatrice (a), Sant'Angelo di Amatrice (b), Visso (c) e Accumoli (d).

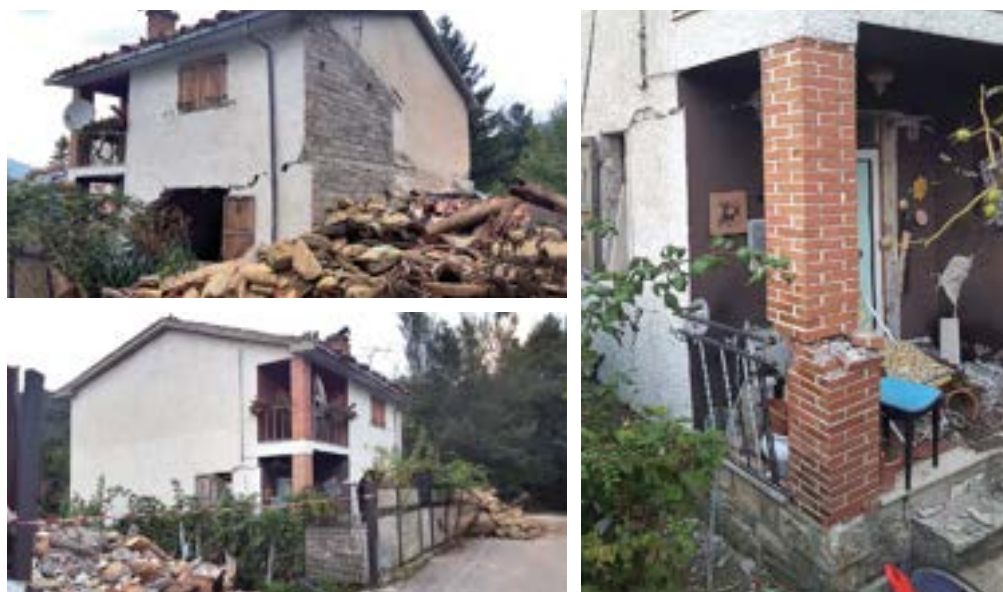
Figura 35
Edificio residenziale in muratura in mattoni di calcestruzzo in frazione Saletta, comune di Amatrice: lesioni causate da probabile scorrimento del piano superiore rispetto al piano terra.

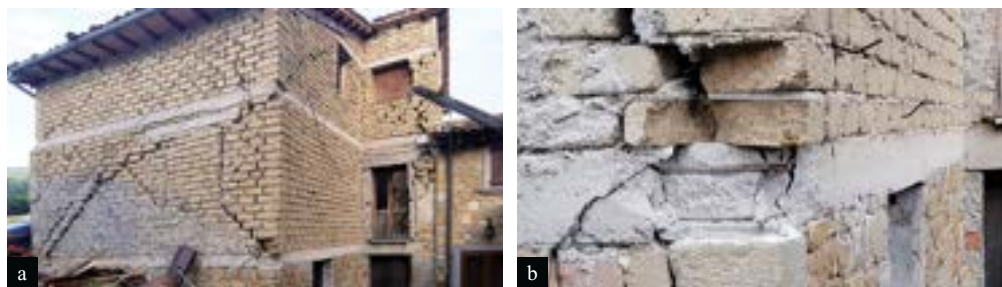
Figura 36
Edificio in muratura in mattoni di tufo sito a Saletta, frazione di Amatrice, con lesioni diagonali a taglio nei letti di malta con probabile incipiente attivazione di meccanismi locali di ribaltamento ed espulsione di cunei di muratura; dettaglio del cordolo di piano in c.a. (b).

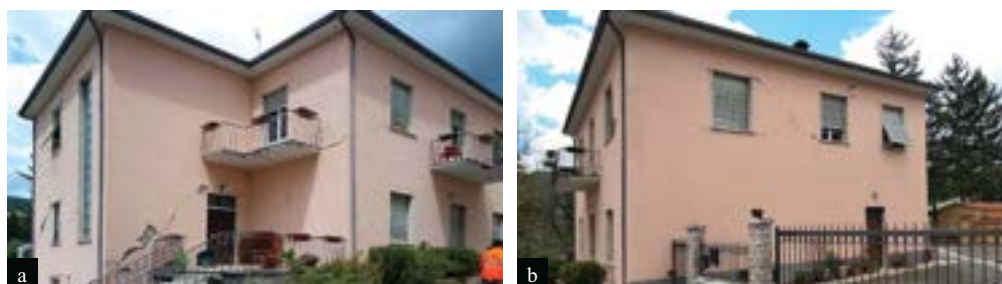
Figura 37
Edifici residenziali in muratura in mattoni di diversi materiali (laterizio, calcestruzzo, tufo) a Norcia; lesioni diagonali a taglio nei maschi murari.

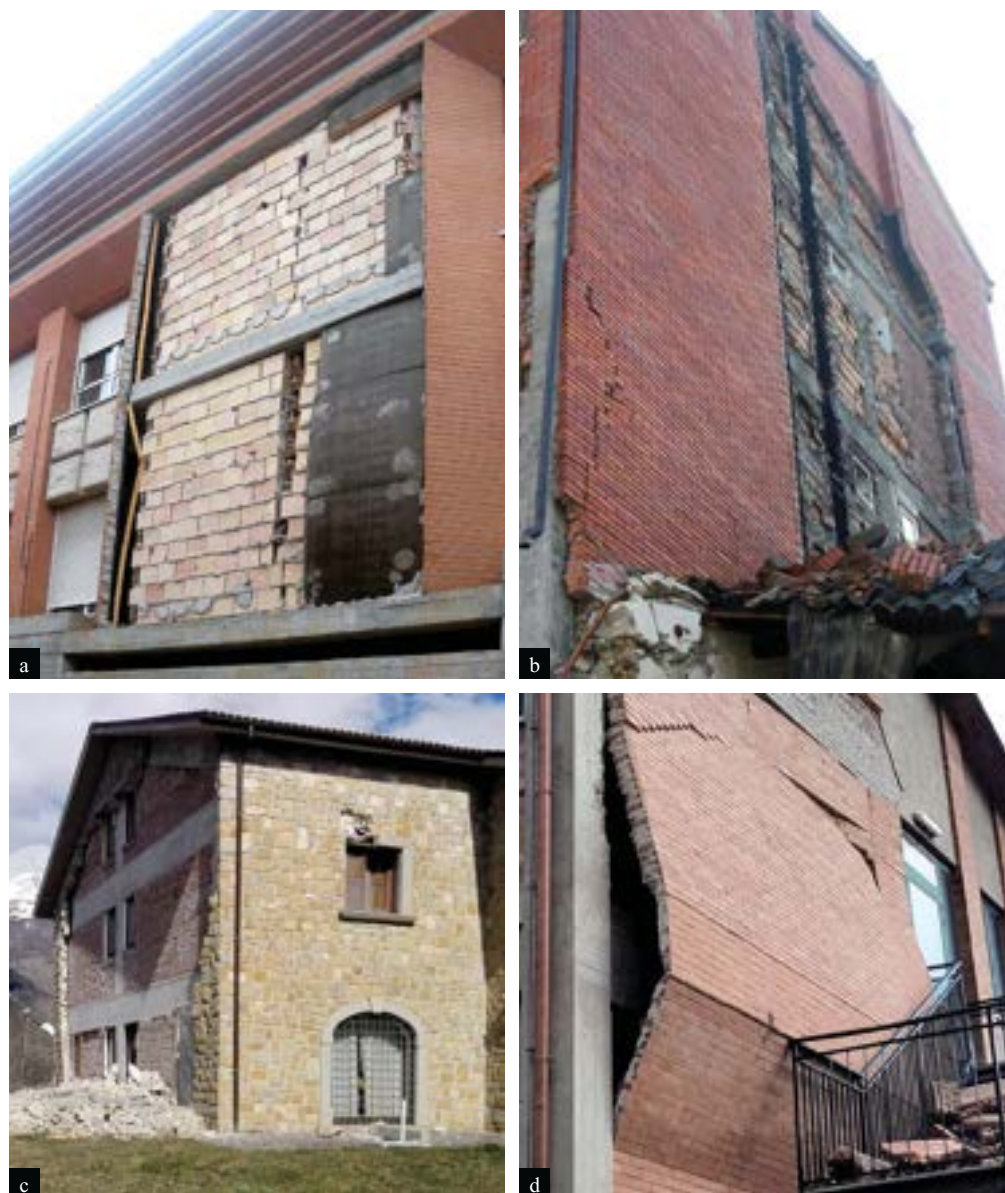
Figura 42
Esempi di espulsione fuori piano del paramento esterno ad Amandola (a), Amatrice (b) e c) e Norcia (d).

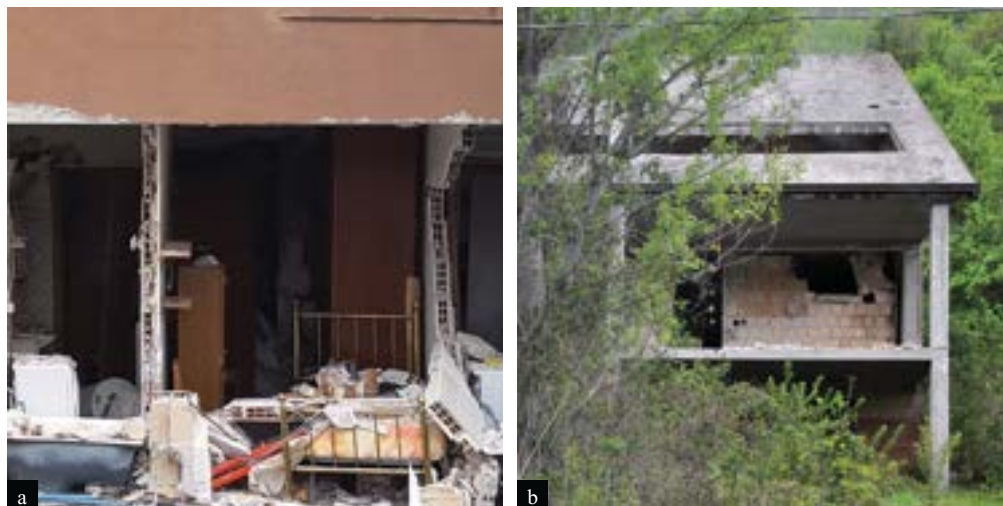
Figura 46
Esempi di danni alle tramezze di edifici localizzati ad Amatrice (a) e Castelsantangelo sul Nera (b).

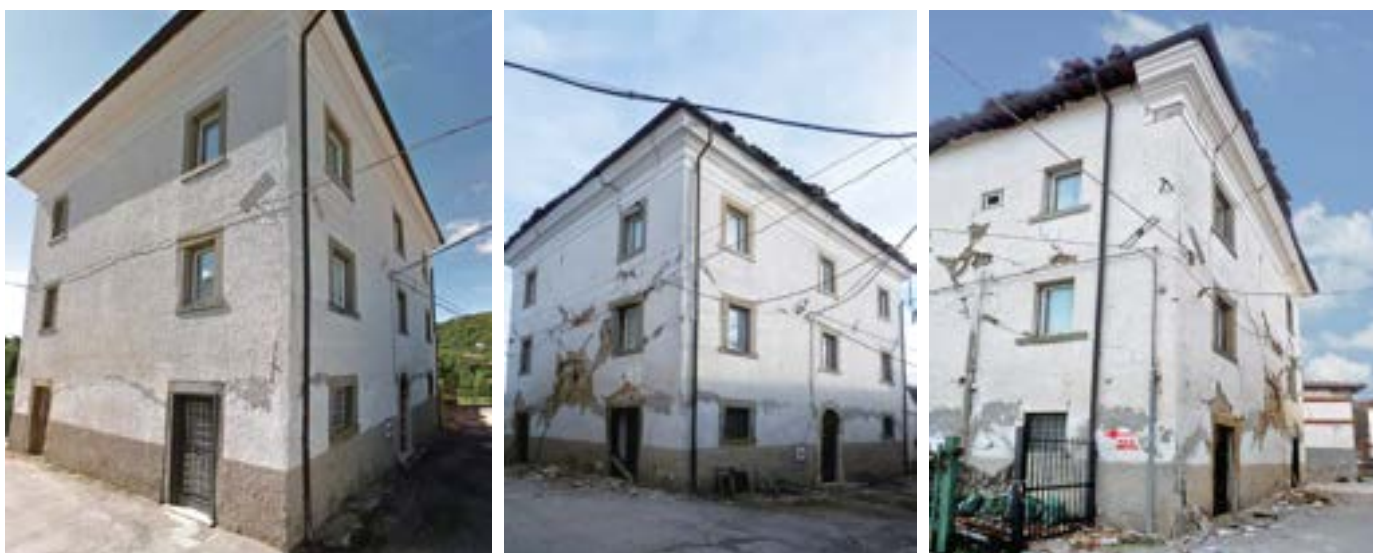
Figura 12
Edificio 5 pre e post sisma in
data 17/1/2017.

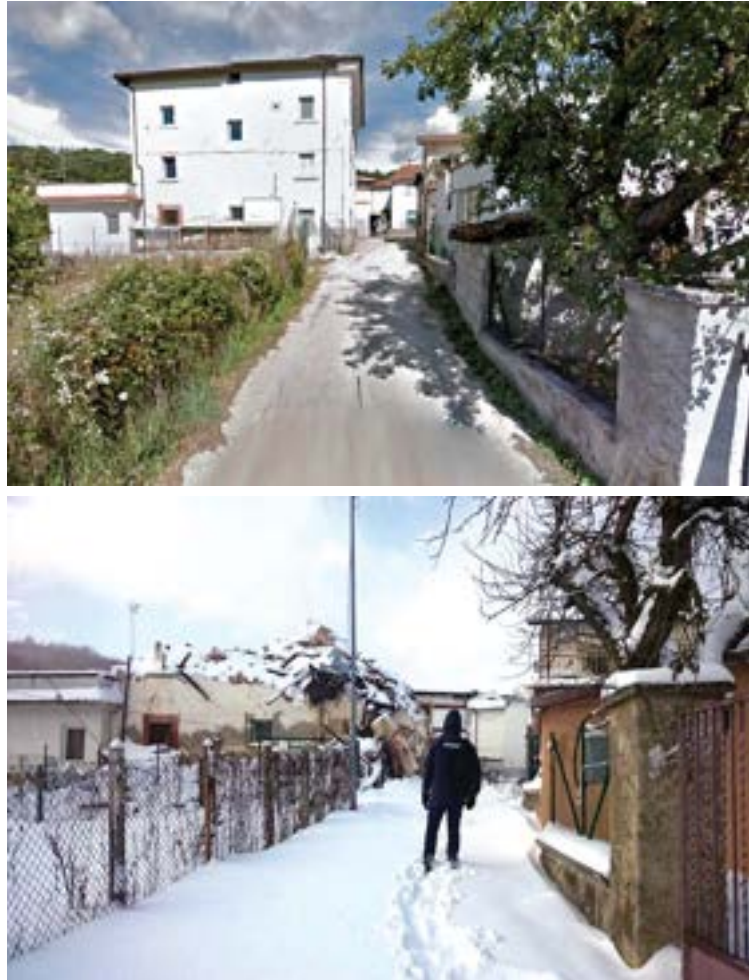
L'edificio 18 (Figure 13 e 14), edificio di 3 piani fuori terra, di estremità rispetto all'aggregato di appartenenza, di forma regolare, presenta numerose lesioni ad andamento diagonale sia nei maschi murari che nelle fasce, oltre al cedimento di architravi e piattabande, all'attivazione del meccanismo di rottura a flessione fuori piano della parete ed al crollo parziale di porzioni di facciata date da irregolarità e debolezze locali dei paramenti murari.

Figura 13
Edificio 18 pre sisma e post
sisma in data 17/1/2017.

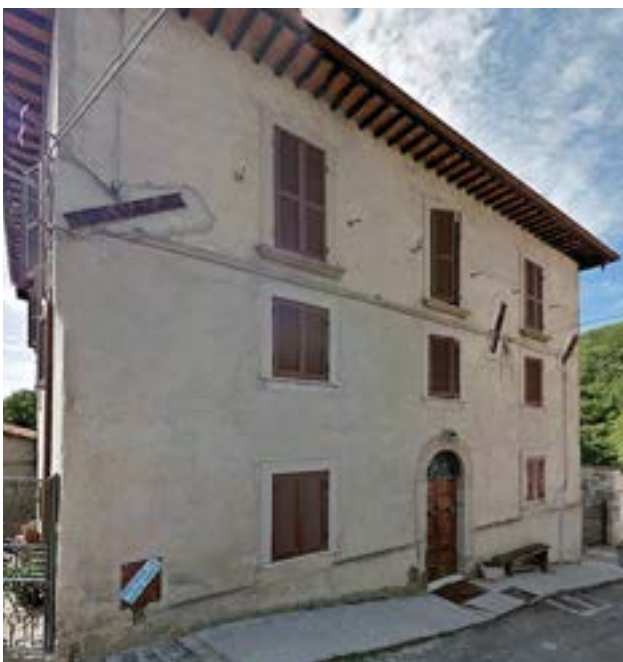
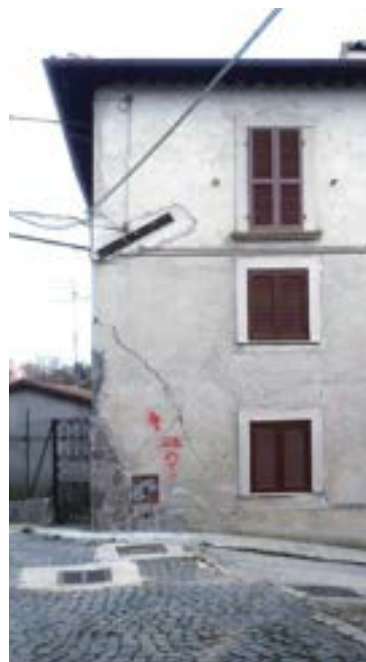
Ledi. cio 16, di tre piani fuori terra, isolato, di forma regolare, con presenza di alcune catene in corrispondenza del secondo orizzontamento, presenta delle lesioni in corrispondenza di uno dei maschi murari di estremità al piano terra, probabilmente causate da un cedimento fondazionale (Figura 25).

Figura 25
Edi. cio 16 pre sisma e post sisma in data 1/12/2016.

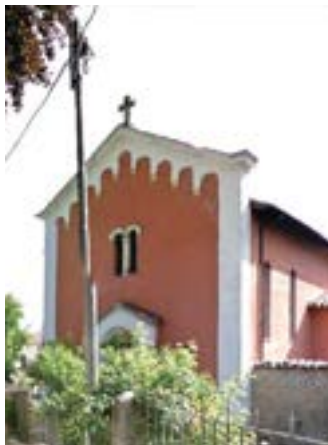
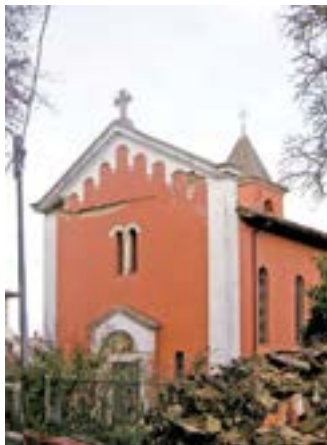
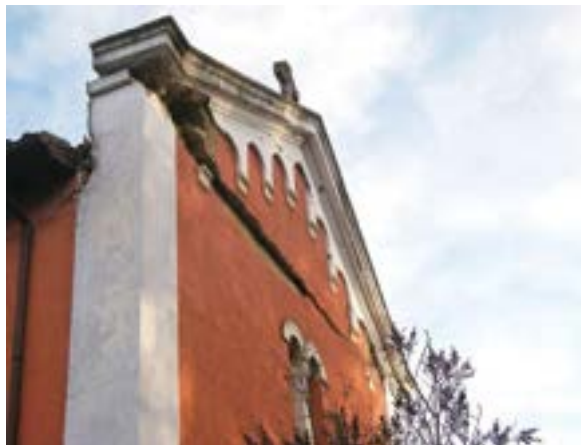
Figura 30
Chiesa di San Sebastiano
pre-sisma e post sisma in data
1/12/2016 (in basso).
