PROGETTAZIONE SISMICA²

Terremoto Centro Italia:
*Danni nel Maceratese, Elementi Non Strutturali,
Edifici in Muratura, Danni a Scai (Amatrice), Attività Eucentre,
Attività IPE*

- 49 Comportamento degli edifici in muratura nella sequenza sismica dell'Italia centrale del 2016 - Parte 1: Quadro generale
Alfredo Fragomeli, Alessandro Galasco, Francesco Graziotti, Gabriele Guerrini, Stylianos Kallioras, Guido Magenes, Daniele Malomo, Martina Mandirola, Carlo F. Manzini, Beatrice Marchesi, Riccardo R. Milanese, Paolo Morandi, Andrea Penna, Andrea Rossi, Annalisa Rosti, Maria Rota, Ilaria E. Senaldi, Umberto Tomassetti, Serena Cattari, Francesca da Porto, Luigi Sorrentino

Damage found in Macerata after the 2016 earthquake

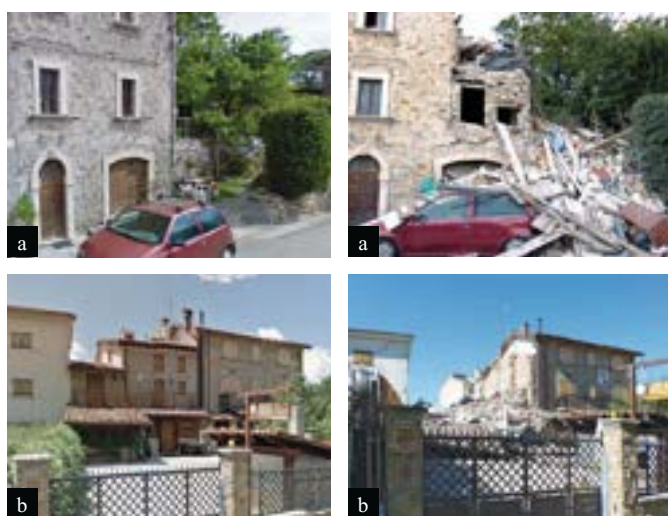
Figura 1

Confronto fra le immagini di un edificio di Pescara del Tronto (a) (Comune di Arquata del Tronto) e di Saletta (Comune di Amatrice) (b) prima dei terremoti (da Google Street View, 2011) e dopo il terremoto del 24 agosto 2016 (foto di M. Stucchi, elaborazione di G. Ferro).

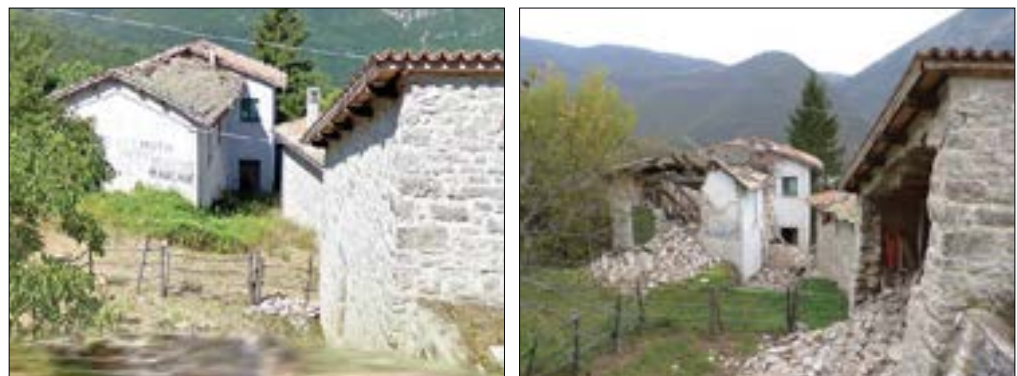
andate in questo modo: il centro storico di Norcia, ad esempio, non è stato danneggiato gravemente, chiese a parte, mentre ad esempio il paese di San Pellegrino di Norcia, per giunta parzialmente ricostruito dopo il terremoto del 1979, è andato di nuovo distrutto. Una frazione di edifici non piccola ma significativa, in altre parole, aveva subito il terremoto del 1997 e non era stata ristrutturata (Figura 2).

Figura 2
Edificio non ristrutturato dopo
il 1997: a sinistra, immagine
da Google Street View
(2011); a destra, immagine
dopo il 30 ottobre 2016
(Gualdo, frazione di Castel
Sant'Angelo sul Nera).

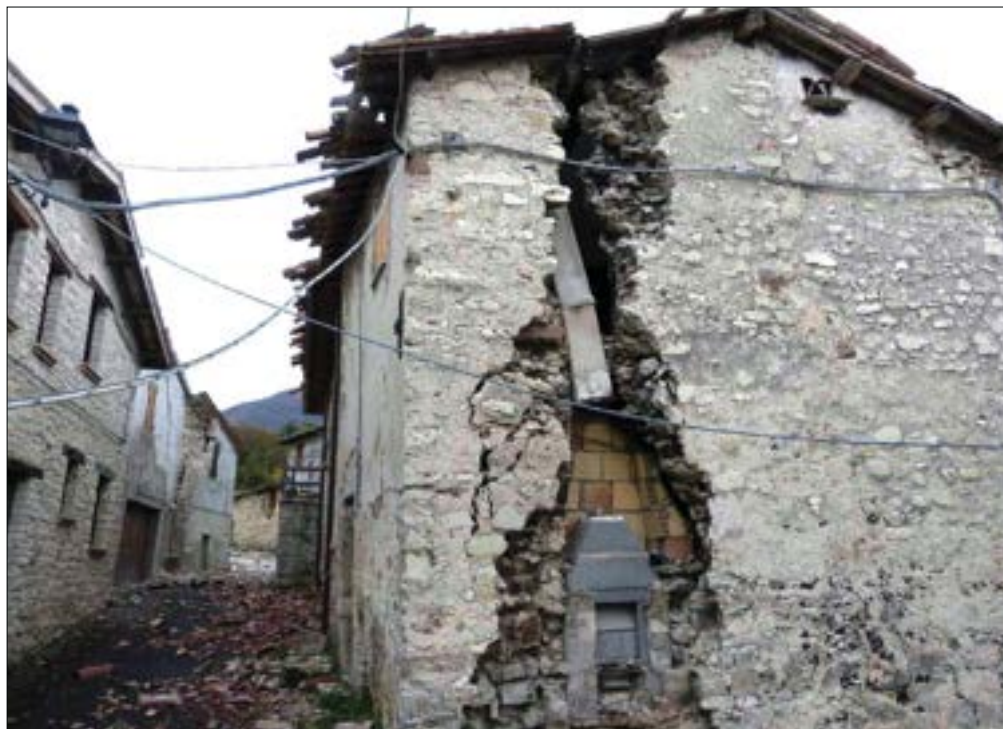
Figura 3
Edificio con catena tagliata per far posto a una canna fumaria (Gualdo, frazione di Castel Sant'Angelo sul Nera, novembre 2016).

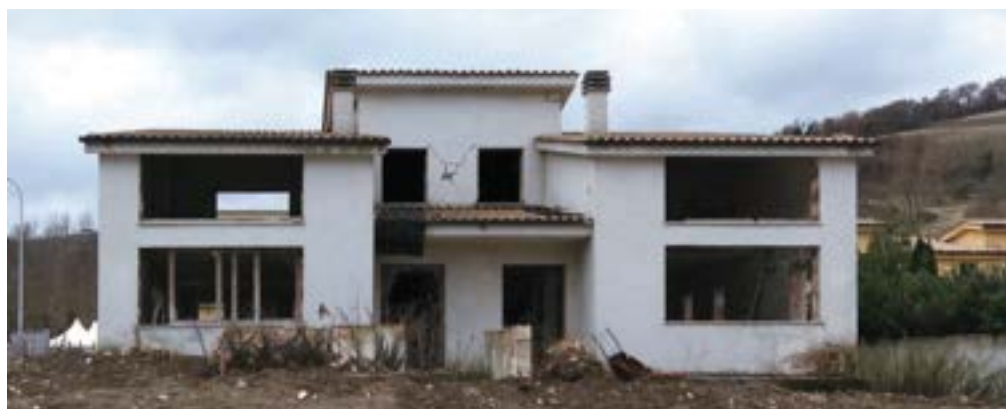
Figura 2

Alcune lesioni sono state riscontrate anche in fabbricati in costruzione al momento del sisma.

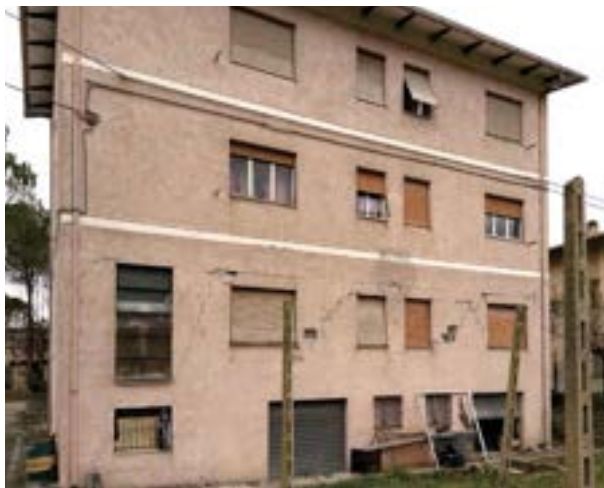
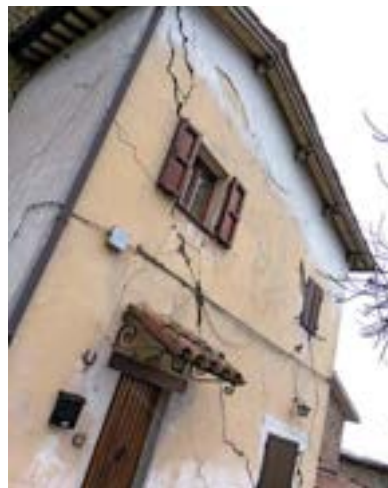
Figura 3

manifestato un discreto comportamento sotto sisma, manifestando le tipiche lesioni diagonali sui maschi murari maggiormente sollecitati. Non sono stati rilevati, almeno negli edifici esaminati nel corso dei sopralluoghi, collassi parziali, pertanto le inagibilità dichiarate si caratterizzano per una elevata estensione del livello di danneggiamento riscontrato. Tale comportamento è stato probabilmente garantito anche dalla discreta rigidità dei solai di piano che hanno contribuito al funzionamento scatolare della struttura.

Il danneggiamento delle strutture murarie è localizzato nella zona del primo piano, si noti la disposizione irregolare delle aperture rispetto al piano sottostante e a quello superiore (a sinistra).

Estese lesioni diagonali su tutta la facciata dell'edificio: questo tipo di danneggiamento è tipico delle strutture murarie con discreta qualità riscontrate in loco (a destra).

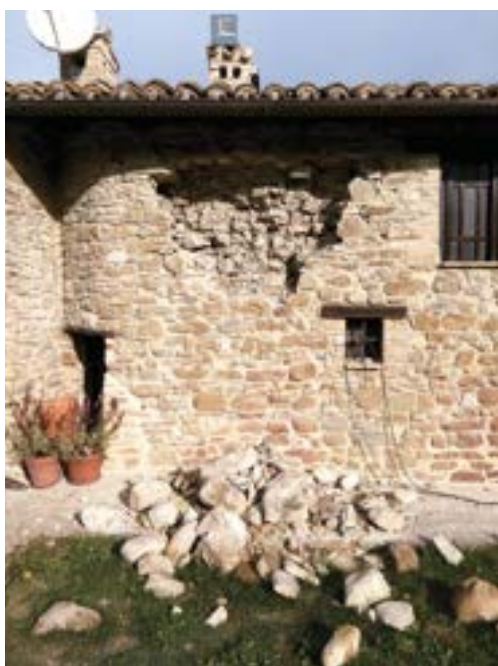
Figura 5

Collasso di parte della muratura esterna per mancanza di collegamento con lo strato interno: anche in strutture relativamente di recente ristrutturazione tale modalità costruttiva si è rivelata vulnerabile. Nel caso in esame si nota pietrame dalla forma fortemente arrotondata. La zona immediatamente adiacente invece pare intatta (a sinistra).

Leggermente più complessa l'applicazione dell'approccio semplificato per gli edifici in muratura: in estrema sintesi a seconda delle caratteristiche costruttive si assegna una classe di vulnerabilità, che può essere corretta al ribasso in caso di peculiarità negative riscontrabili. Verificata la sismicità del sito, si assegna una classe X^* di rischio sismico. Per il passaggio di classe sono da prevedere una serie di interventi locali, sull'intera costruzione, in grado di porre rimedio alle criticità della struttura. Ricordando che il Comune di Pievebovigliana è classificato in zona 2 a media sismicità (con una accelerazione su suolo rigido pari a circa 0.211 per lo SLV per gli edifici di civile abitazione) e che gli edifici oggetto di sopralluogo hanno strutture murarie che vanno dalla pietra sbazzata a paramenti realizzati con mattoni e calce di discreta qualità, si avrebbero classi di vulnerabilità globale da V6 (edificio di Figura 11) a V4 (edificio di Figura 3). Le classi di rischio sismico di partenza sarebbero dunque quelle da D^* a F^* e per il passaggio di una classe le linee guida raccomandano una serie di interventi, legati alle criticità riscontrate. Valutando ad esempio il collasso manifestato dall'edificio di Figura 5, gli interventi proposti per ottenere una classe di vulnerabilità V5 sarebbero in particolare:

- Ripristino delle zone danneggiate e/o degradate;
- Eliminazione delle spinte orizzontali non contrastate;
- Stabilizzazione fuori piano delle pareti di elevate dimensioni;
- Collegamento dei pannelli murari agli orizzontamenti;
- Riduzione delle aperture di elevate dimensioni (facoltativo).

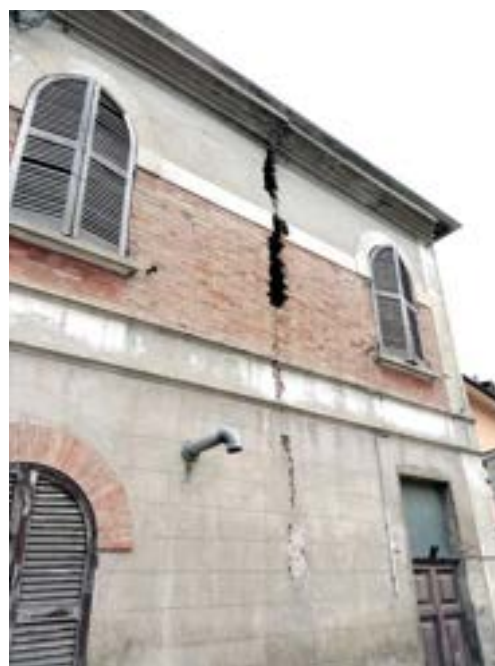
Figura 6

Questo singolare danneggiamento non è stato immediatamente interpretabile, ad una visione più approfondita sono stati notati alcuni mattoni anneriti da combustione al di sotto della lesione: era presente un camino al piano terra con la canna fumaria all'interno della muratura. In sommità è visibile un leggero disallineamento del coperto del fabbricato (a destra).

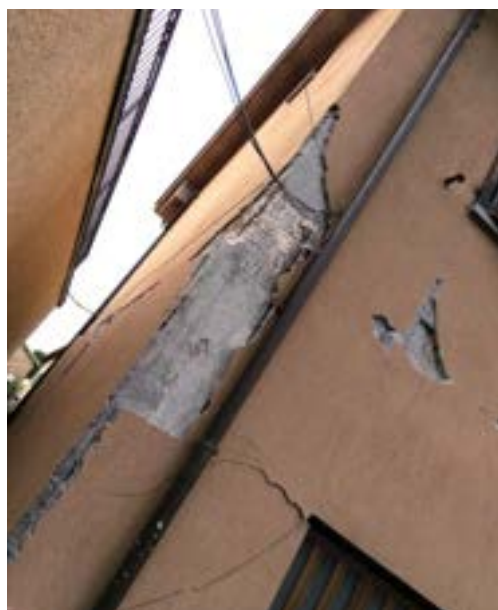
Figura 9

Edificio in calcestruzzo, particolare del danneggiamento del nodo di angolo (non con nastro): praticamente assente la staffatura nel nodo (a sinistra).

In corrispondenza del nodo di angolo (Figura 9 e Figura 10) si nota un significativo danno al nodo del telaio, che pare non sufficientemente staffato. Ricordiamo che la normativa vigente non richiede (al momento della redazione del presente articolo) la verifica dei nodi in calcestruzzo per strutture progettate in bassa duttilità.

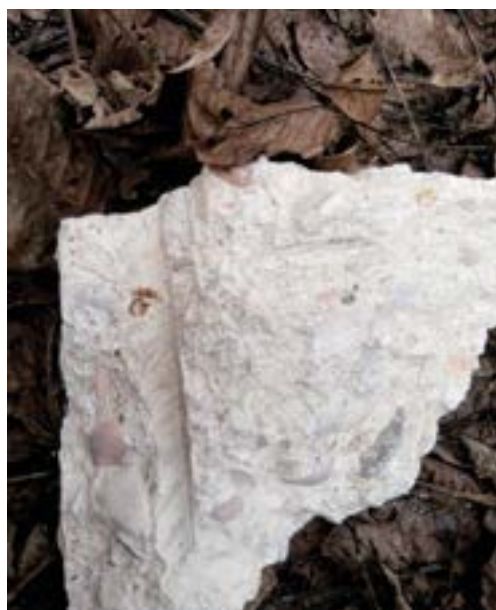
Figura 10

È stata rilevata ingente espulsione di materiale a terra, in alcuni punti ben oltre lo strato copriferro (a destra).

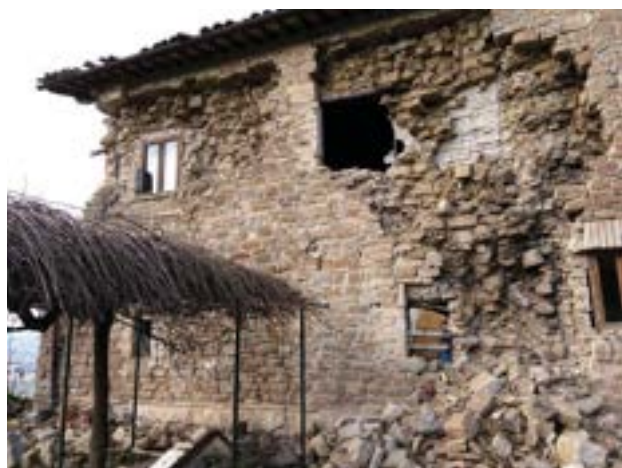
Figura 11

Estesi crolli su fabbricato storico, di elevata qualità architettonica: si tratta di una abitazione collegata ad una chiesa medievale. La presenza di paramenti non collegati, la scarsa qualità della malta e delle connessioni hanno provocato il collasso (a sinistra).

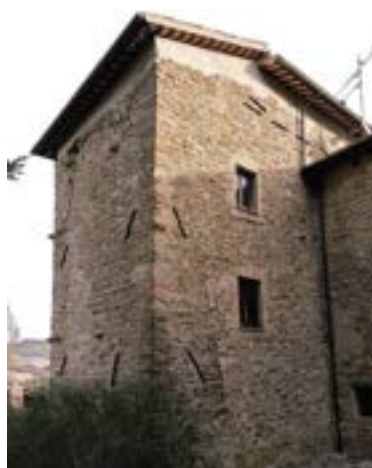
Figura 12

L'efficacia di tali elementi è stata riscontrata praticamente per tutte le situazioni: particolarmente significative alcune situazioni dove, nello stesso edificio (si veda la Figura 12), sono state riscontrate lesioni gravi solo nelle zone in cui tali elementi non erano stati posizionati.

Torretta di complesso storico: gli interventi messi in atto negli anni precedenti ne hanno scongiurato il crollo. Nei punti ove sono presenti le catene le lesioni sono contenute, mentre è ben visibile il meccanismo di ribaltamento della sommità della parete nel punto dove le catene sono assenti. In sommità pare realizzato un cordolo, che parzialmente ha contribuito ad evitare il collasso (a destra).

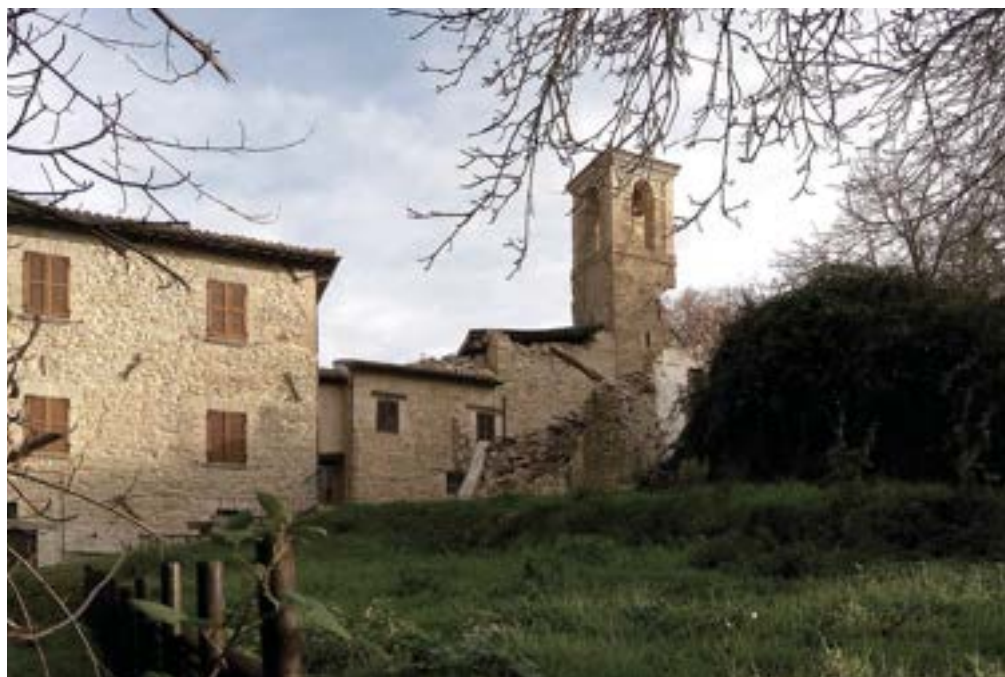
Figura 13 Immediatamente visibile il positivo effetto delle catene sul fabbricato di sinistra: gli interventi eseguiti ne hanno scongiurato il crollo. Le catene sono state posizionate non sotto alla quota di gronda (in basso).

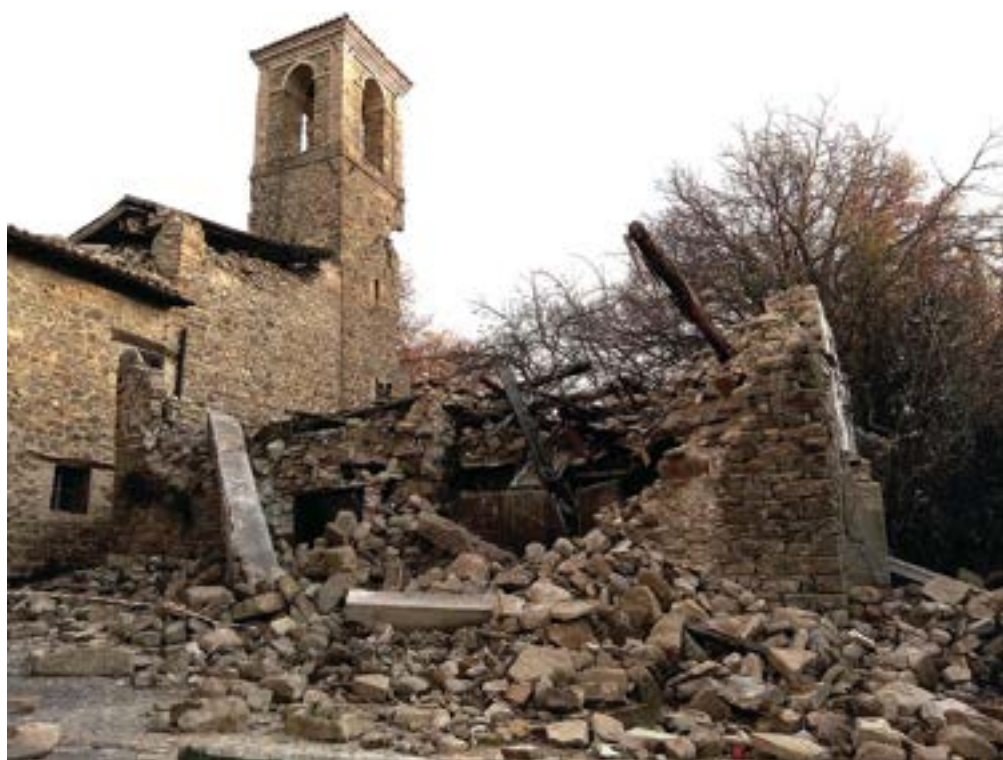
Figura 14

Dettaglio collasso fabbricato accessorio della chiesa, cordolo in calcestruzzo in primo piano.

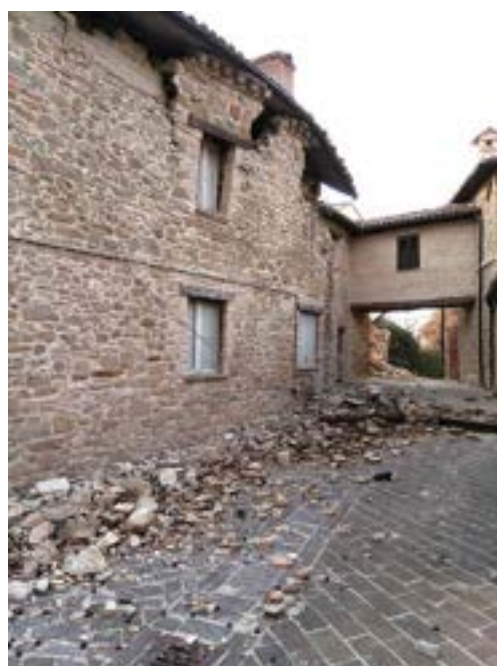
Figura 15

Evidente è lo scivolamento del coperto del fabbricato, con espulsione di materiale con scarsa qualità del legante. Non sono visibili catene all'esterno in grado di contrastare il ribaltamento fuori dal piano (a sinistra).

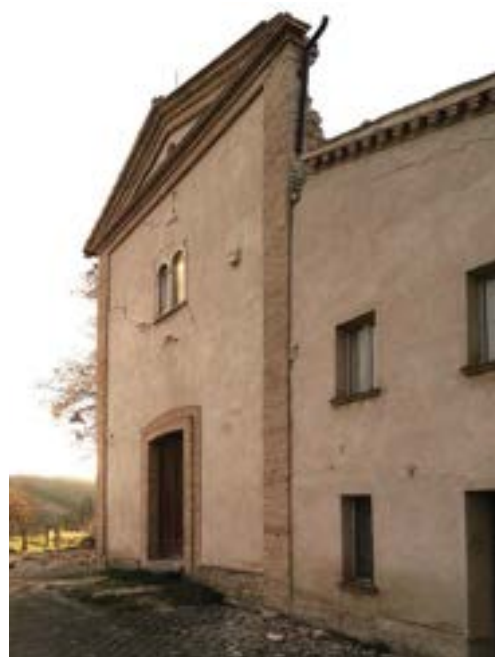
Figura 16

Collasso del tetto della chiesa e di parte delle strutture murarie (a destra).

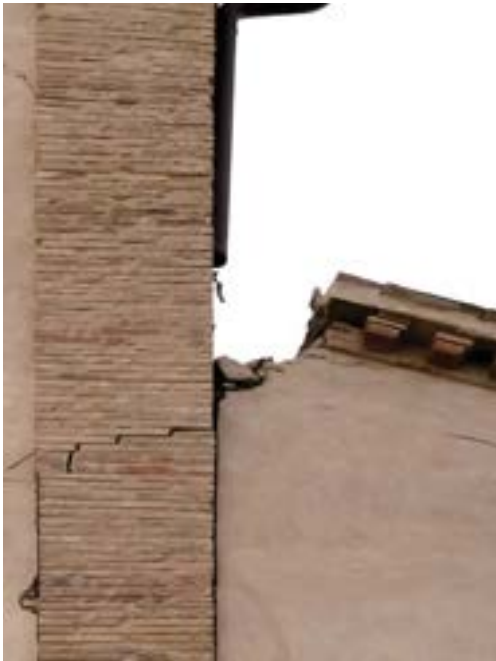
Figura 17

Dettaglio della foto precedente: si evidenzia il danneggiamento dovuto all'accostamento di strutture di altezze differenti (a sinistra).

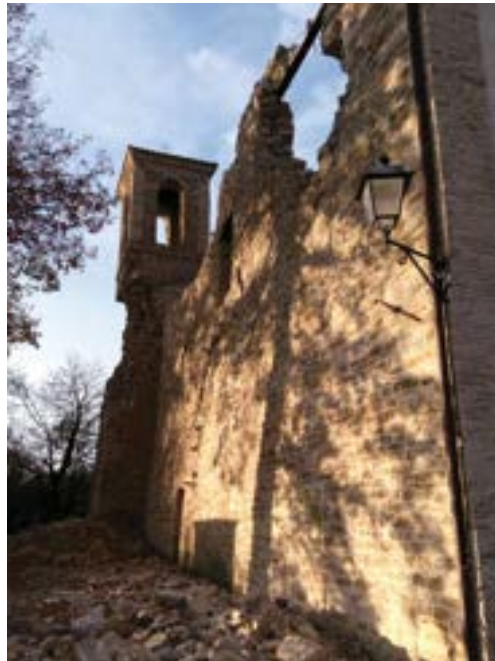
Figura 18

Gravissimi danni al campanile, nonostante l'inserimento di alcune catene sotto la cella campanaria, tali strutture sono state tra le più colpite della zona oggetto di sopralluoghi (a destra).

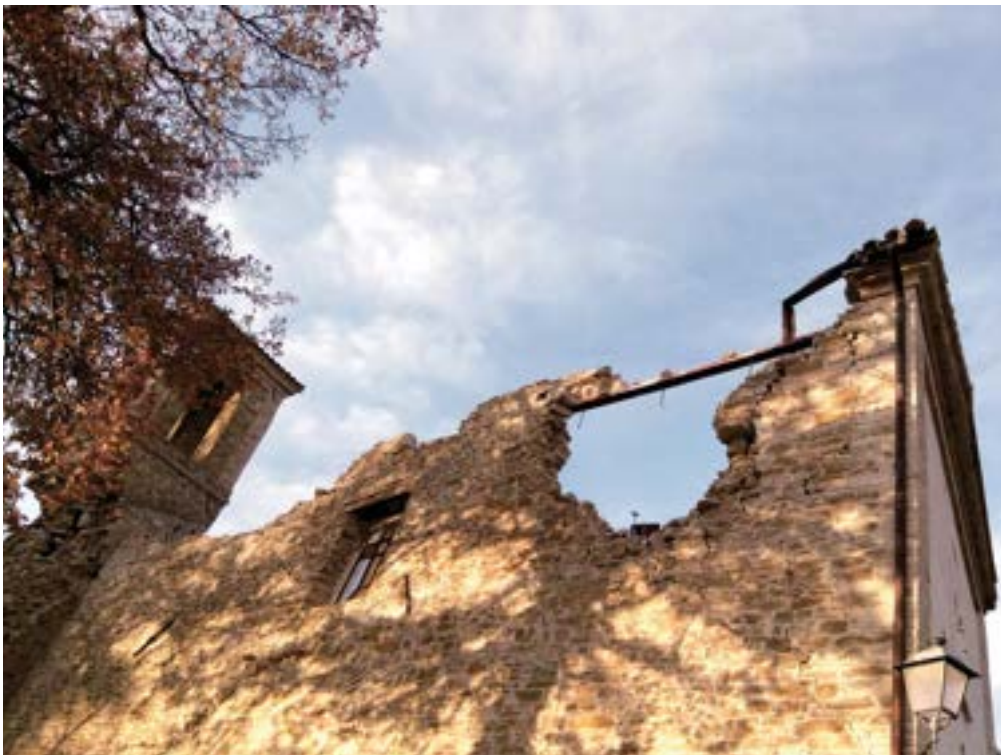
Figura 19

Particolare del cordolo in acciaio e delle connessioni alla struttura muraria sottostante: la scarsa qualità della muratura non ha permesso di realizzare il desiderato vincolo in sommità. Si nota qualche isolata catena nelle vicinanze della nostra vetrata.

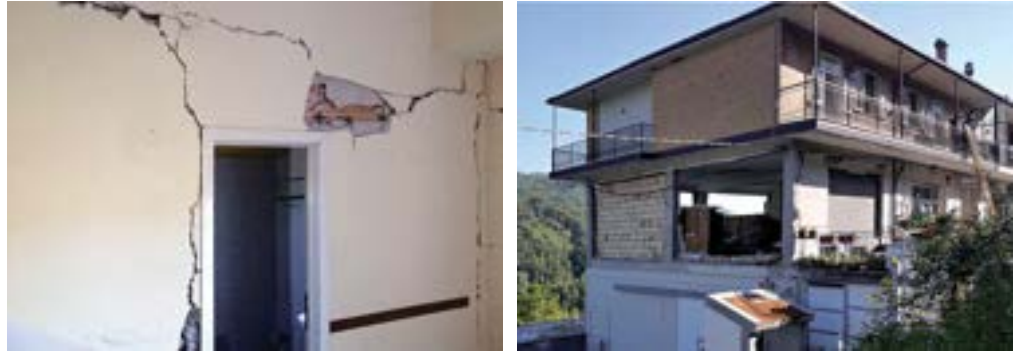
Figura 2
Tipici danni alle tamponature.

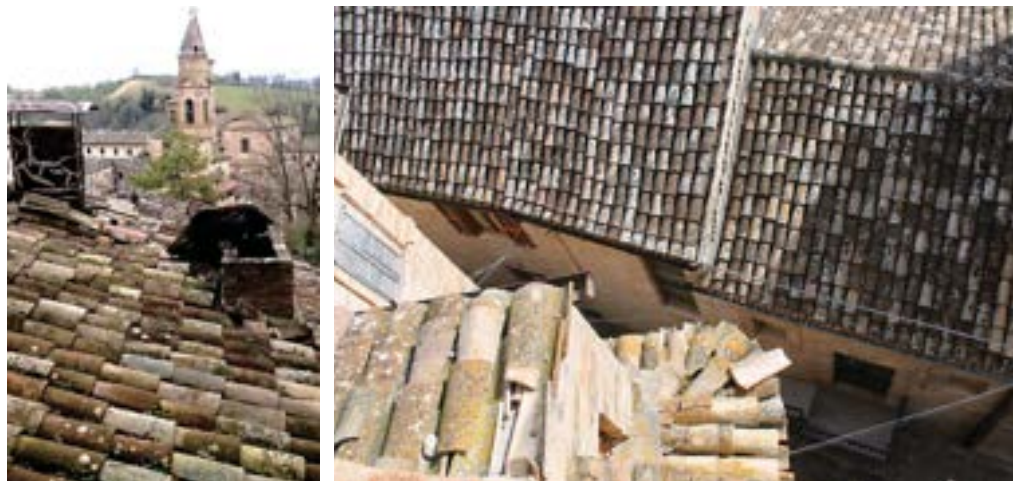
Una terza tipica tipologia di danneggiamento osservata in molteplici edifici residenziali, ma non solo, ha riguardato il danneggiamento delle canne fumarie e la caduta di tegole. In Figura 3 è riportato un classico esempio di danneggiamento di una canna fumaria, tale problematica è spesso connessa alla fragilità della muratura utilizzata nella loro realizzazione e all'assenza di opportuni sistemi che ne impediscano le oscillazioni o quanto meno ne prevengano il collasso. Come prevedibile, questa tipologia di danneggiamento è stata particolarmente risentita da canne fumarie snelle in muratura, elementi quindi caratterizzati da elevata snellezza geometrica, ovvero notevole altezza e ridotta sezione trasversale. La caduta dall'alto delle tegole ha riguardato molteplici edifici ed è spesso il risultato di una quasi totale assenza di collegamento tra i vari elementi che compongono il tetto (Figura 4). Durante le ispezioni è stata spesso rilevata la presenza di tegole completamente sconnesse e di elementi in pietra anch'essi svincolati dalla struttura del tetto.

Figura 3
Tipici danni alle tamponature
(a sinistra).

Figura 4
Caduta di tegole da tetti a
falda (a destra).

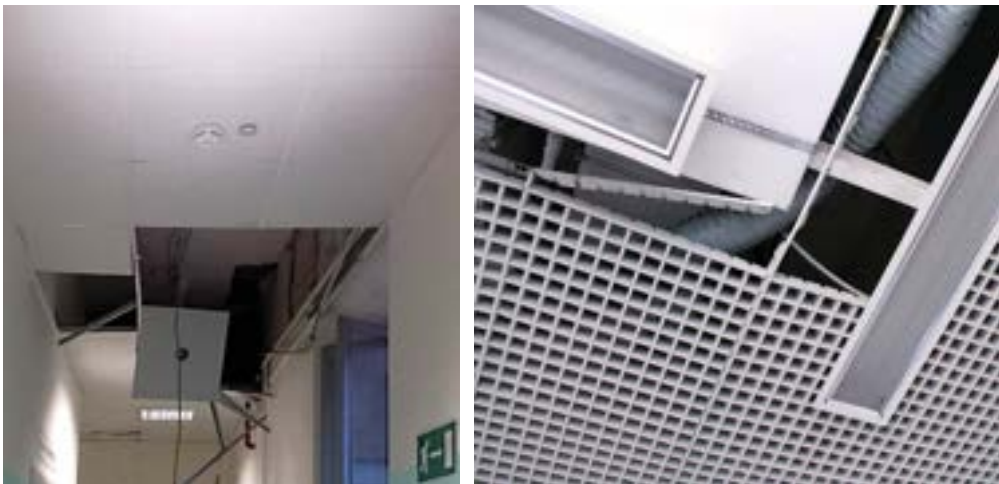
logia è simile a quella descritta nella sezione precedente per gli edifici residenziali, gli altri elementi non-strutturali che hanno spesso risentito di significativi danneggiamenti sono stati i controsoffitti, impianti di illuminazione a soffitto e le scaffalature. Gli ingenti danni ai sistemi di controsoffitto sono una diretta conseguenza della totale assenza di una adeguata progettazione antisismica. Le ispezioni effettuate hanno messo in evidenza come, nella maggior parte dei casi, le maglie principali e secondarie che costituiscono il supporto per i pannelli siano connesse alla struttura mediante dei semplici collegamenti verticali; senza l'adozione di controventi in grado di assorbire le azioni orizzontali. I danni sono spesso concentrati nelle zone perimetrali a causa della rottura dei rivetti e alla conseguente instabilizzazione delle griglie principali e secondarie generalmente realizzate in alluminio (Figura 5).

L'innescarsi del danneggiamento in corrispondenza delle zone perimetrali è stato riscontrato anche durante le prove sperimentali (Pourali et al., 2015; Badillo-Almaraz et al., 2006). Questo comportamento è generalmente dovuto alla scarsa cura dei particolari costruttivi; in particolar modo, le non adeguate prestazioni rilevate sono conseguenti ad un inadeguato distanziamento tra le pareti perimetrali e le griglie che compongono la controsoffittatura e all'assenza di sufficienti supporti verticali in corrispondenza delle estremità. È importante sottolineare come evidenze sperimentali, confermate anche in caso di eventi sismici, abbiano indicato che l'innescarsi in un primo danneggiamento che comporti la caduta dei pannelli può instaurare un fenomeno di danneggiamento progressivo. I pannelli del controsoffitto fungono infatti da elementi di stabilizzazione per le snelle griglie che compongono il sistema di controsoffittatura, la loro caduta potrebbe provocare l'instabilizzazione delle griglie ed il conseguente danneggiamento progressivo dell'intera controsoffittatura. In merito ai principali dettagli costruttivi che possono prevenire il danneggiamento dei sistemi di controsoffittatura, alcuni codici normativi internazionali forniscono precise indicazioni sia per la prevenzione del danneggiamento nelle zone perimetrali che per l'installazione di un idoneo sistema di controventatura. In tal senso un utile riferimento è costituito ancora una volta dalla norma FEMA E-74 (2012), così come da una linea guida neo zelandese (AWCI, 2015). Gli edifici pubblici, come per esempio scuole, uffici amministrativi, archivi di stato e biblioteche sono spesso caratterizzati dalla presenza di grandi archivi in cui è depositata importante documentazione. I danni riscontrati durante i rilievi post-sisma

Figura 5
Tipico danneggiamento dei sistemi di controsoffittatura in edifici pubblici.

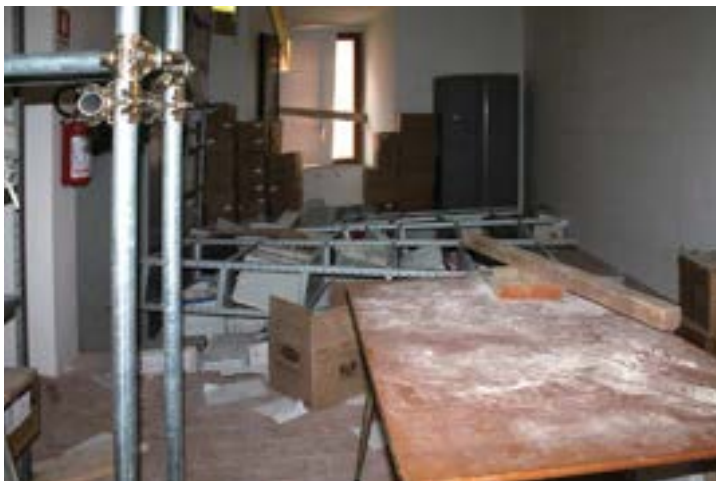
Figura 6
Ribaltamento di una scaffalatura in un edificio pubblico.

hanno messo in evidenza il frequente ribaltamento delle scaffalature a causa delle significative accelerazioni di piano (Figura 6). Allo stesso tempo sono stati anche riscontrati alcuni esempi di buona pratica che hanno evidenziato come l'adozione di semplici dettagli costruttivi possa impedire il danneggiamento delle scaffalature. In Figura 8 sono riportati due esempi di come prevenire efficacemente il fenomeno del ribaltamento. Qualora si abbiano delle scaffalature posizionate in corrispondenza di murature perimetrali è sufficiente collegare le scaffalature ai muri adiacenti (Figura 7a); nel caso in cui vi siano file di scaffalature parallele è necessario collegarle tra loro mediante elementi orizzontali di opportune dimensioni (Figura 7b). L'efficacia di questa tipologia di intervento è stata confermata dall'instabilizzazione degli elementi orizzontali a causa delle sollecitazioni a cui sono stati sottoposti (Figura 7b); la semplice sostituzione dei canali consentirà di ripristinare la configurazione precedente al sisma. È importante sottolineare che nel caso in cui si effettui un collegamento tra le scaffalature e le murature perimetrali occorre tenere in conto delle forze concentrate aggiuntive agenti sulle murature; questa verifica è necessaria per prevenire eventuali fenomeni fuori dal piano dei pannelli murari.

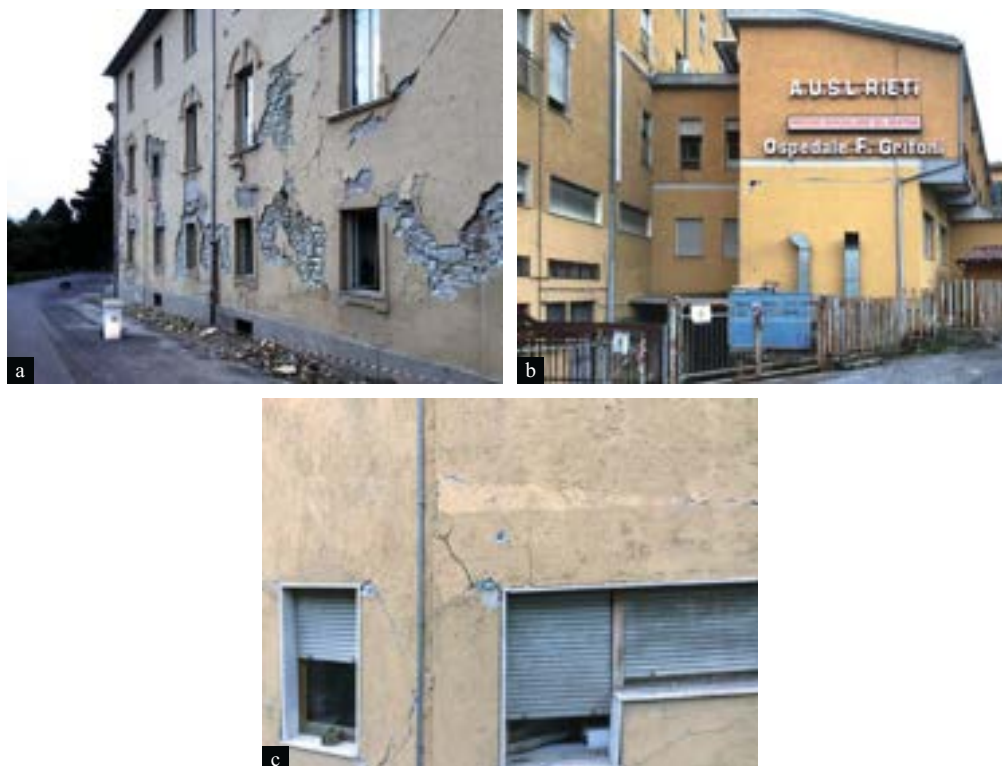
Figura 8

Danni rilevati all'Ospedale F. Grifoni di Amatrice a seguito del terremoto del 24 agosto 2016.

- a) Parte con struttura portante in muratura: danneggiamento alle pareti perimetrali esterne.
- b) Parte con struttura portante in c.a.: danneggiamento ai travi.
- c) Parte con struttura in c.a.: danni rilevati agli elementi non strutturali lungo le facciate.

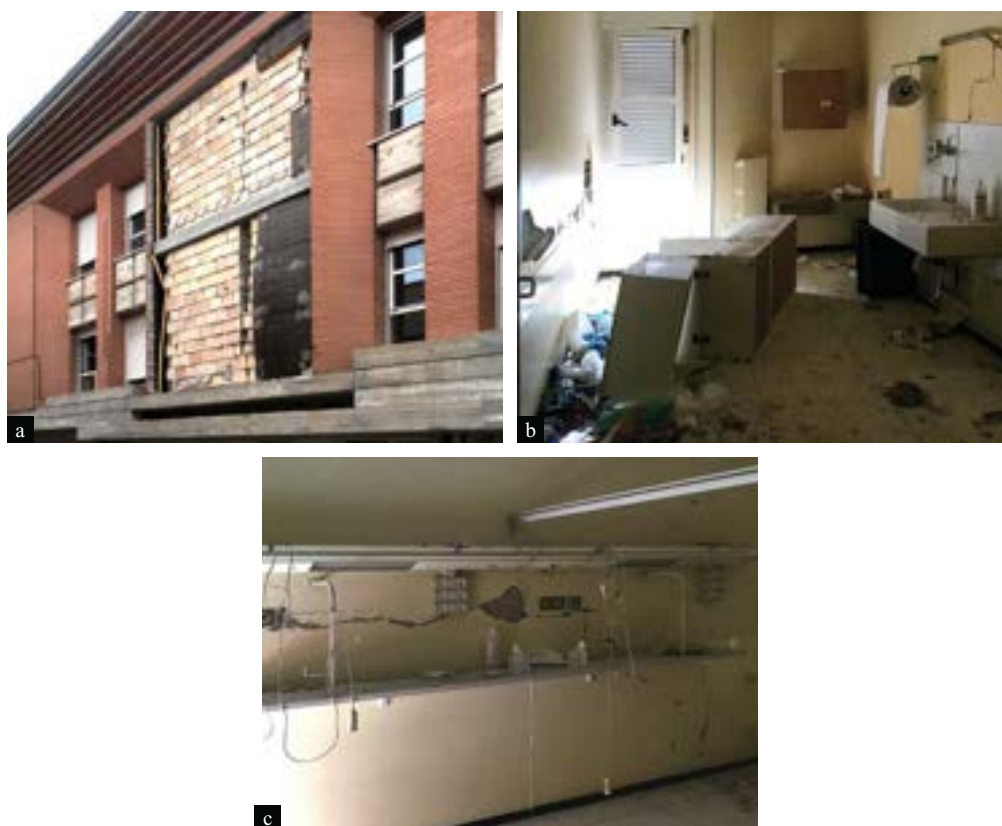
Figura 9

Danni rilevati all'Ospedale di Amandola a seguito degli eventi sismici di agosto 2016.

Tutte gli ambienti destinati alle residenze sanitarie assistite (RSA) sono risultate, così come le stanze per le degenze, inagibili, già a seguito dell'evento sismico del 24 agosto 2016. Sono stati infatti rilevati diffusi stati fessurati, accompagnati anche da numerosi distacchi di intonaco e suppellettili connesse, alle pareti divisorie interne realizzate con blocchi di laterizio forato (vedi Figura 9c). In tal caso, tenuto conto che la struttura in c.a. presenta un comportamento di tipo mensolare, per la presenza di pilastri e travi prevalentemente a spessore, e quindi caratterizzato da notevole deformabilità laterale, le deformazioni indotte dalle componenti orizzontali del sisma hanno causato notevoli spostamenti di interpiano e conseguenti rotture delle tramezzature interne alla struttura. Le sale operatorie, poste nella parte dell'ospedale con struttura in c.a., non hanno avuto distacchi o grossi danni alle lampade scialitiche. Presso la struttura ospedaliera di Amandola sono stati successivamente agli eventi sismici di ottobre 2016 eseguiti ulteriori sopralluoghi che hanno evidenziato la presenza di interventi temporanei con cinture di protezione in materiale sintetico per evitare il ribaltamento di tutti i paramenti esterni delle pareti delle facciate. L'Ospedale non è risultato operativo a seguito degli eventi di ottobre 2016.

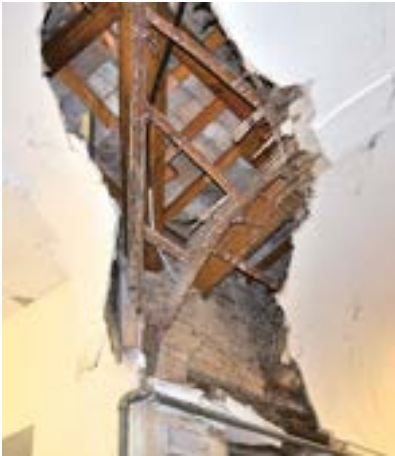
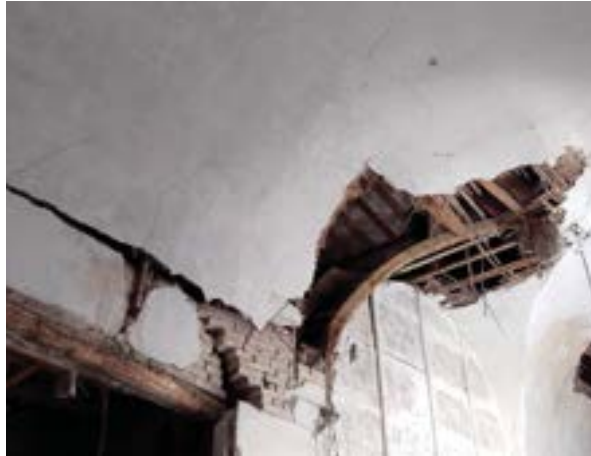
Numerosi danni sono stati riscontrati a questa tipologia di volta a causa dell'interazione tra le volte e gli elementi strutturali a cui esse sono collegate. La frequente presenza di molle nei supporti verticali che sostengono le volte ha generalmente garantito una buona risposta nei confronti delle azioni verticali; tuttavia, il diretto collegamento non le strutture ha scaturito notevoli danni a seguito dovuti alle azioni orizzontali (Figura 11).

Figura 11
Tipici danni alle volte in camorcanna.

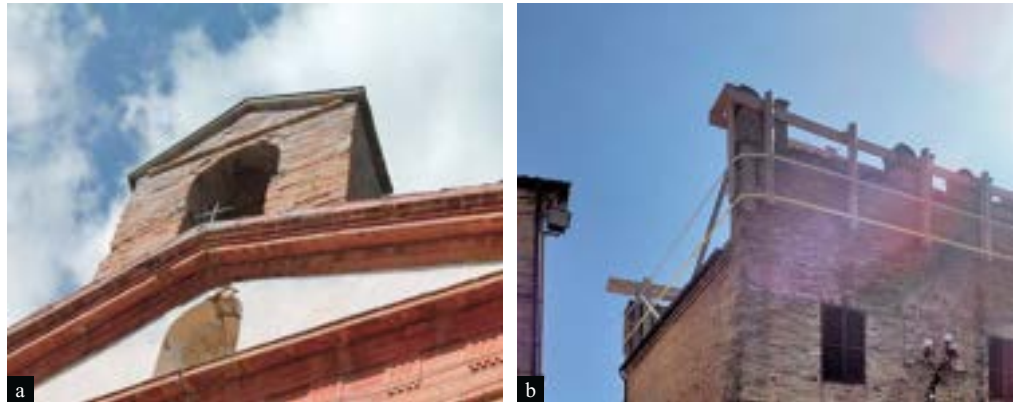
Figura 13

Se all'interno della struttura una delle principali cause di pericolo per l'incolumità degli occupanti è rappresentata dalla caduta di stucchi e ornamenti, all'esterno seri problemi possono essere provocati dal ribaltamento di appendici quali ad esempio le vele presenti in alcune strutture storiche ed in molte chiese. In Figura 13a è riportato un tipico esempio di danneggiamento delle vele campanarie connesso al distacco di elementi di muratura che compongono l'arco della vela. Il rinforzo delle appendici riportato in Figura 13b è un classico esempio di come prevenire il ribaltamento delle appendici garantendo dei vincoli supplementari che impediscono le oscillazioni fuori dal piano. Il provvedimento riportato in Figura 13b è stato realizzato a seguito della prima scossa sismica e ha garantito un buon comportamento a seguito delle scosse successive. Invece, come nel caso degli edifici residenziali, anche per questa tipologia di edifici sono stati riscontrati significativi problemi dovuti alla caduta dall'alto di tegole.

Comportamento sismico di appendici e vele presenti in edifici storici ed ecclesiastici.
a) Danni alle vele campanarie.
b) Conoscimento di appendici in edifici storici.

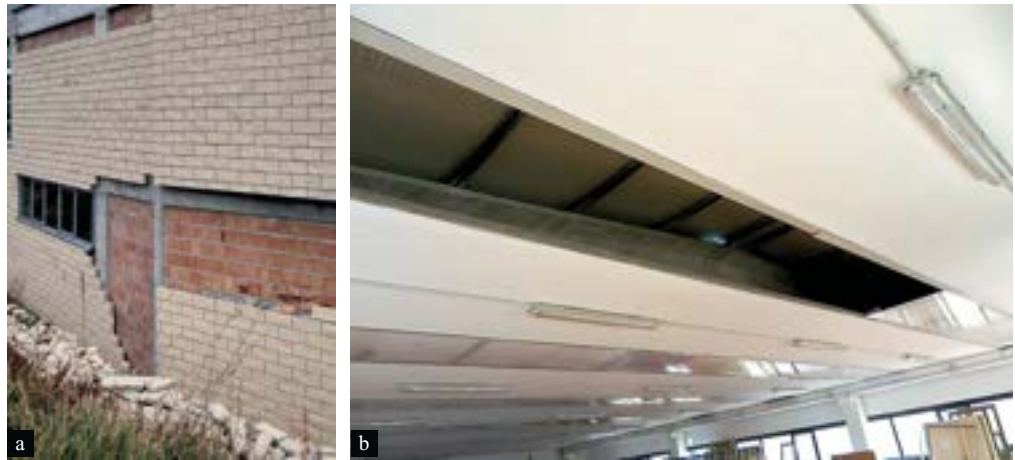
Figura 14

I danni osservati agli edifici industriali hanno riguardato numerose tipologie di elementi non-strutturali. Ai danni riportati dalle tamponature si associano quelli relativi ai rivestimenti esterni presenti in un gran numero di edifici (Figura 14a). Anche i danni alle controsoffittature sono stati osservati in molti edifici, in questo caso sono state spesso riscontrate tipologie di controsoffittature realizzate mediante pannelli in c.a. di notevoli dimensioni (Figura 14b). Il danneggiamento di questi elementi è ancora una volta connesso all'assenza di adeguati collegamenti tra il sistema di controsoffittatura e la struttura.

Tipici danneggiamenti osservati in edifici industriali.
a) Danneggiamento di rivestimenti esterni.
b) Danneggiamento di controsoffitti pesanti.

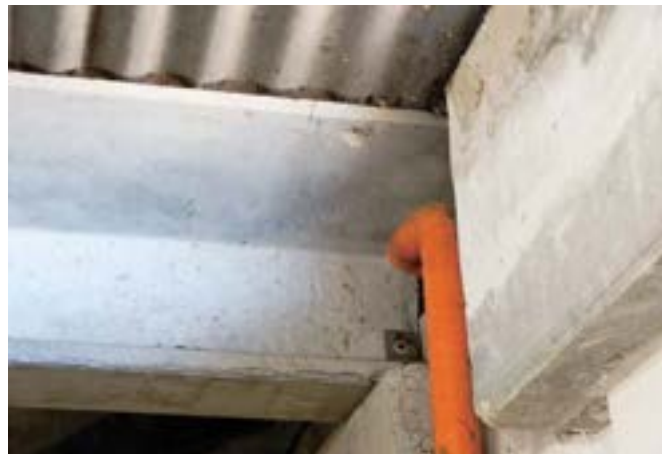
Figura 15

I danni alle tubazioni rappresentano un altro classico esempio di danneggiamento che è stato rilevato nelle strutture industriali e che può seriamente compromettere l'operatività delle strutture e la continuità nella catena produttiva (Figura 15). I danni riscontrati sono ancora una volta conseguenza della mancanza di adeguati dettagli costruttivi, come ad esempio l'utilizzo di opportuni sistemi di controventatura per attenuare le vibrazioni e ridurre gli spostamenti; in particolar modo in corrispondenza di cambi di direzione delle tubazioni. Un'altra problematica riscontrata negli impianti riguarda l'assenza di giunti flessibili in corrispondenza di attraversamenti di murature o di giunti strutturali. I danni sono spesso concentrati in corrispondenza dei giunti di tubazione che, come osservato anche durante delle indagini sperimentali (Tian, 2014), rappresentano il punto critico degli impianti. Nel contesto Italiano ed Europeo non sono fornite specifiche indicazioni atte a ridurre gli spostamenti e le accelerazioni a cui sono soggette le tubazioni; per tale motivo utili riferimenti sono costituiti dalla normativa americana FEMA E-74 (2012) e dalla NFPA

Tipici danni alle tubazioni.

13 (2010) nel caso specifico degli impianti sprinkler. Tali normative forniscono specifiche indicazioni in merito alla progettazione del sistema di supporto e agli interessi massimi da rispettare per i supporti longitudinali, trasversali e verticali.

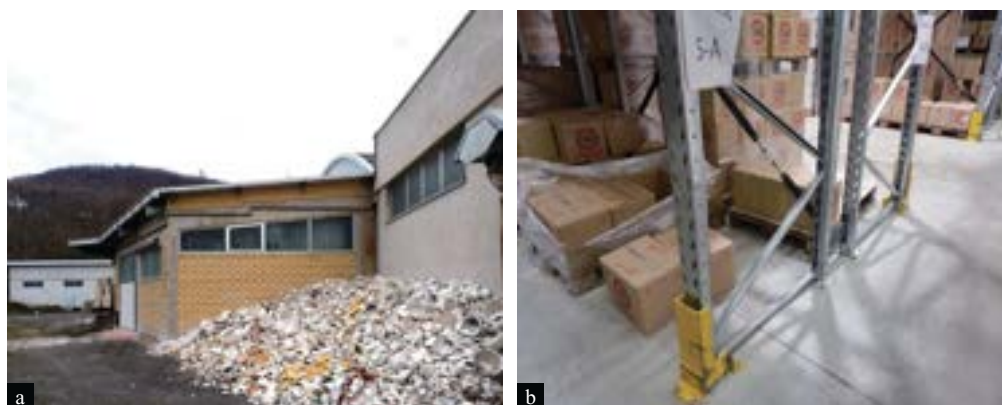
Figura 16

Le scaffalature rappresentano un elemento fondamentale negli edifici industriali. In Figura 16a è riportata la conseguenza del collasso delle scaffalature in un edificio industriale adibito alla produzione di oggetti in ceramica. Come si può notare, le perdite economiche connesse al collasso delle scaffalature sono ingenti e non sono solo connesse alla rottura della scaffalatura ma in particolar modo alla perdita del materiale stoccato al suo interno. Allo stesso tempo sono stati anche osservati esempi di buona pratica progettuale, come riportato in Figura 16b. In questo caso l'adozione di adeguate connessioni alla base e di controventi tra i montanti verticali hanno garantito delle buone prestazioni sismiche prevenendo sia la rottura della scaffalatura

Prestazioni sismiche delle scaffalature in edifici industriali.

a) Perdite dovute al collasso di una scaffalatura.

b) Scaffalature con adeguati dettagli antisismici.

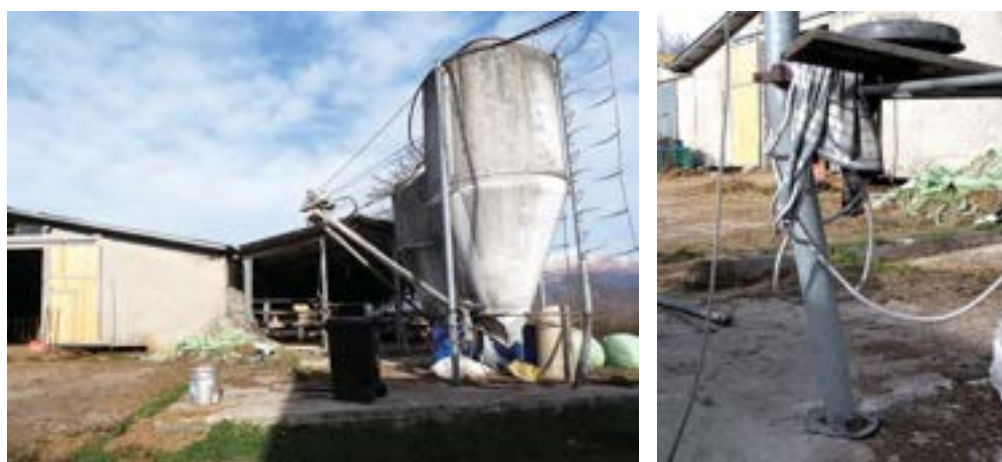
Esempio di danneggiamento di un recipiente in azienda agricola.

Un altro aspetto molto importante riguarda il comportamento degli elementi impiantistici e dei serbatoi/recipienti. In Figura 17 è riportato il danneggiamento di un recipiente utilizzato per lo stoccaggio del fertilizzante in una azienda agricola. Il danneggiamento di tale serbatoio è prevalentemente dovuta alle inadeguate connessioni alla base e all'assenza di adeguati controventi.

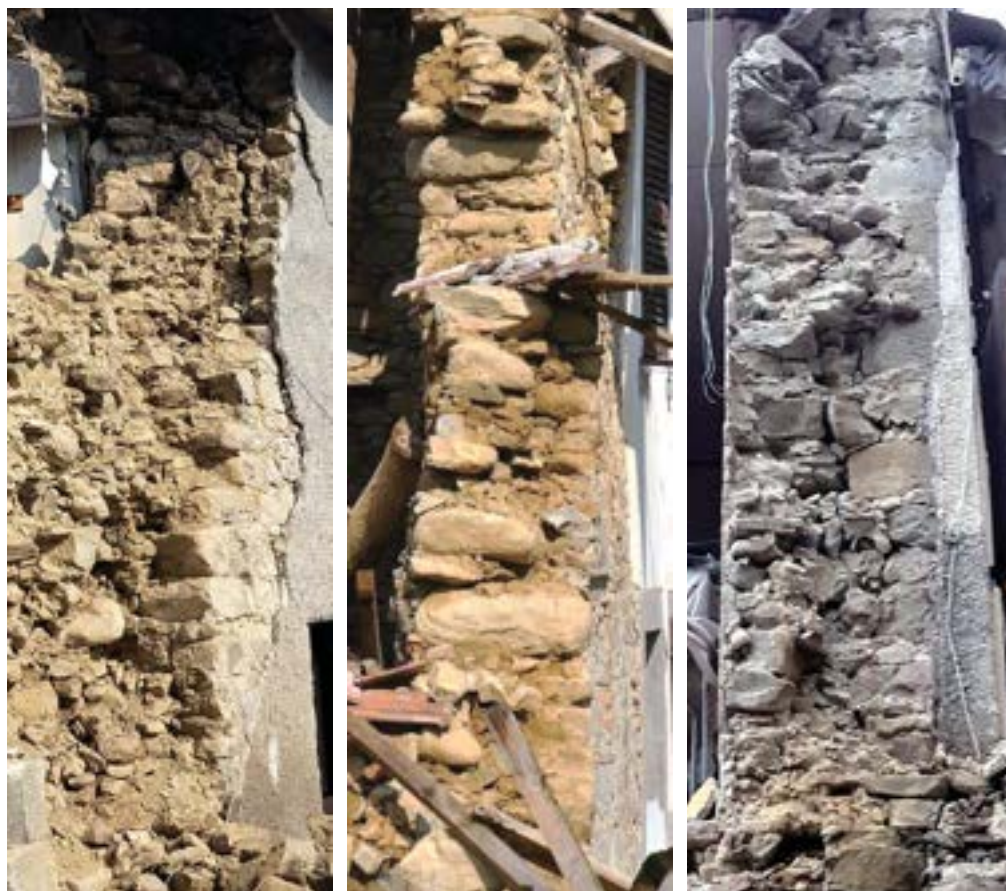
Laga e la Valnerina. Gli elementi utilizzati sono generalmente non squadrate, di dimensioni variabili e forma irregolare, oppure ciottoli di fiume (Figura 9 e Figura 10). Le murature sono spesso realizzate con leganti scadenti e con scarsità di diatoni di collegamento tra i paramenti stessi (Figura 10).

Figura 10
Sezioni trasversali di paramenti murari in pietra con tessitura irregolare e malta con leganti di scarsa qualità (Amatrice, frazione Sant'Angelo).

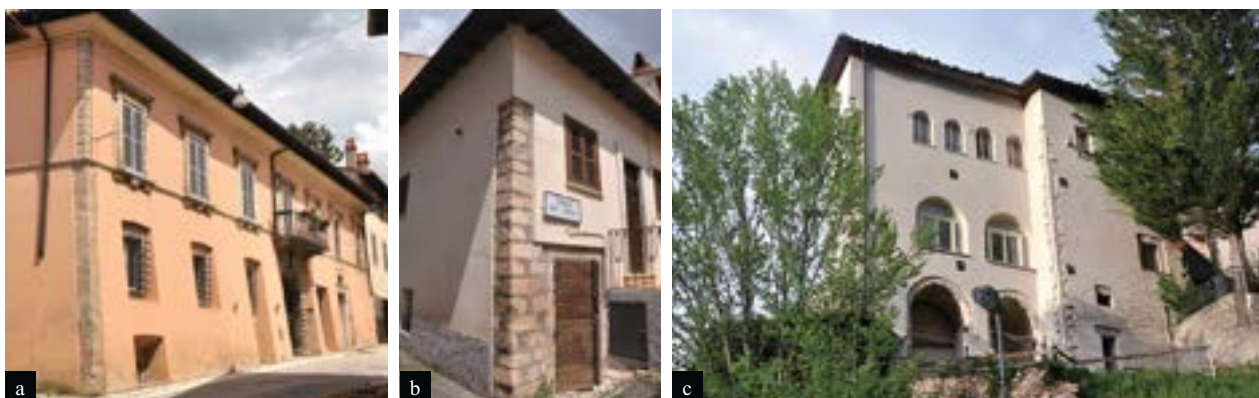
Tra gli interventi effettuati a seguito del terremoto del 1979 in Valnerina, frequente è stata l'applicazione di intonaci armati. Questo tipo di consolidamento è risultato molto diffuso a Norcia e nelle località vicine. In Figura 19 sono mostrati alcuni esempi di applicazione in cui, tuttavia, la posa dell'intonaco ha interessato le pareti murarie ad esclusione dei cantonali, come invece sarebbe teoricamente più opportuno per una migliore prestazione dell'intervento di consolidamento (anche se la risposta osservata è comunque molto soddisfacente).

Figura 19
Applicazioni di intonaco armato a Norcia (a) e (b) e Preci (c).

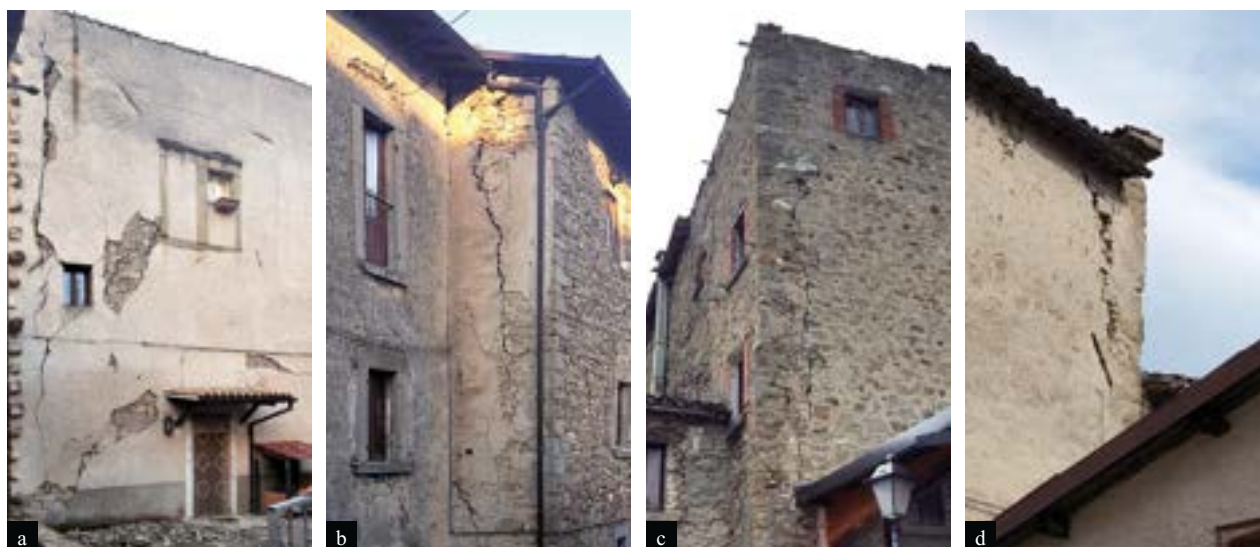
Figura 20
Distacchi della facciata ad Accumoli (a) e (b) e Vezzano, frazione di Arquata del Tronto, (c) e (d) (in alto).

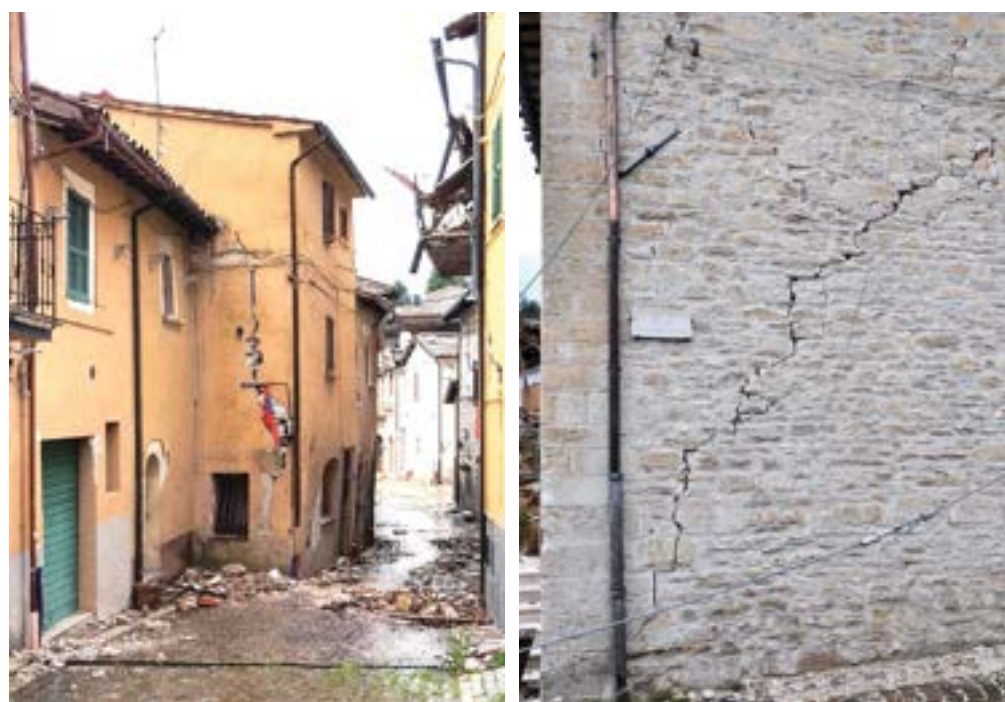
Figura 21
Distacco della facciata con coinvolgimento del muro ortogonale (Castelsantangelo sul Nera) (a destra).
