PROGETTAZIONE SISMICA²

Terremoto Centro Italia:
*Danni nel Maceratese, Elementi Non Strutturali,
Edifici in Muratura, Danni a Scai (Amatrice), Attività Eucentre,
Attività IPE*

- 49 Comportamento degli edifici in muratura nella sequenza sismica dell'Italia centrale del 2016 - Parte 1: Quadro generale
Alfredo Fragomeli, Alessandro Galasco, Francesco Graziotti, Gabriele Guerrini, Stylianos Kallioras, Guido Magenes, Daniele Malomo, Martina Mandirola, Carlo F. Manzini, Beatrice Marchesi, Riccardo R. Milanese, Paolo Morandi, Andrea Penna, Andrea Rossi, Annalisa Rosti, Maria Rota, Ilaria E. Senaldi, Umberto Tomassetti, Serena Cattari, Francesca da Porto, Luigi Sorrentino

Damage found in Macerata after the 2016 earthquake

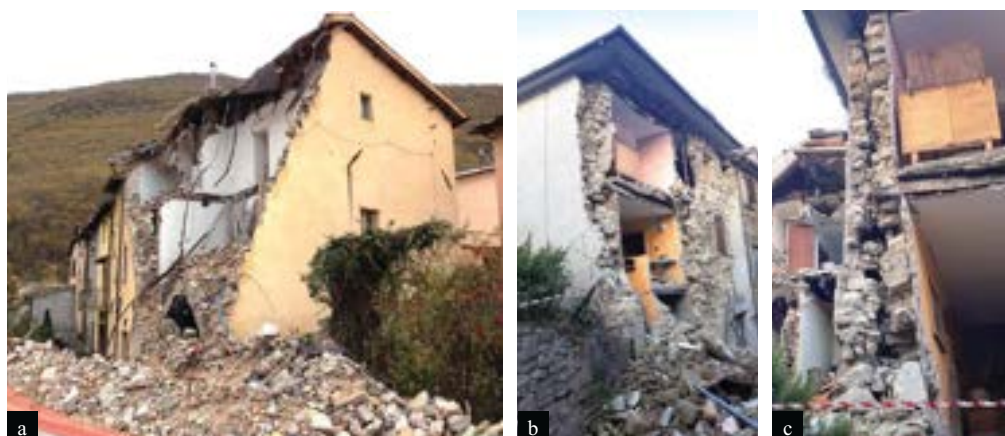
Numerosi sono i casi di collasso fuori piano di intere facciate di edifici, come mostrato dalla Figura 22. In Figura 22 (a), il ribaltamento della facciata ha coinvolto un solo muro ortogonale, data la posizione di estremità della costruzione rispetto all'aggregato. Si osserva che un ulteriore elemento di vulnerabilità è rappresentato dalla considerevole distanza tra due muri portanti. Inoltre, nonostante il crollo degli orizzontamenti intermedi, la volta del pian terreno non sembra essersi danneggiata.

La Figura 22 (b e c) illustra il collasso fuori piano di un edificio situato ad Accumoli. Si osserva la mancanza di adeguata connessione trasversale nella sezione muraria. Inoltre, il carico è trasferito dalle strutture orizzontali sui soli paramenti interni. In molti casi, il ribaltamento fuori piano ha interessato soltanto la porzione superiore della facciata (Figura 23). In questi casi, l'interazione tra il muro e la struttura di copertura riveste un ruolo fondamentale. Negli edifici più antichi, la presenza di strutture di copertura lignee, talvolta spingenti e senza alcuna capacità di contrastare il collasso fuori piano della porzione superiore delle pareti, può rappresentare un'ulteriore causa di collasso parziale. Anche la presenza e disposizione delle aperture hanno influenzato il tipo di meccanismo di collasso (Figura 23, d, e).

Figura 22
Ribaltamento fuori piano dell'intera facciata con coinvolgimento del muro ortogonale a Pieve, frazione di Ussita (a) e collasso fuori piano dell'intera facciata ad Accumoli (b) e (c).

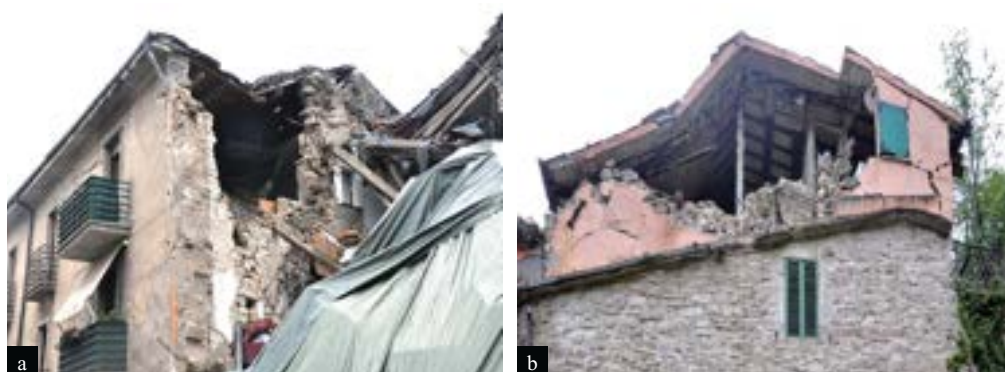
Figura 23
Meccanismi di ribaltamento fuori piano della sommità della facciata ad Amatrice (a), Castelsantangelo sul Nera (b), Visso (c) e (d) e Preci, Abbazia S. Eutizio (e) (a sinistra e in basso).

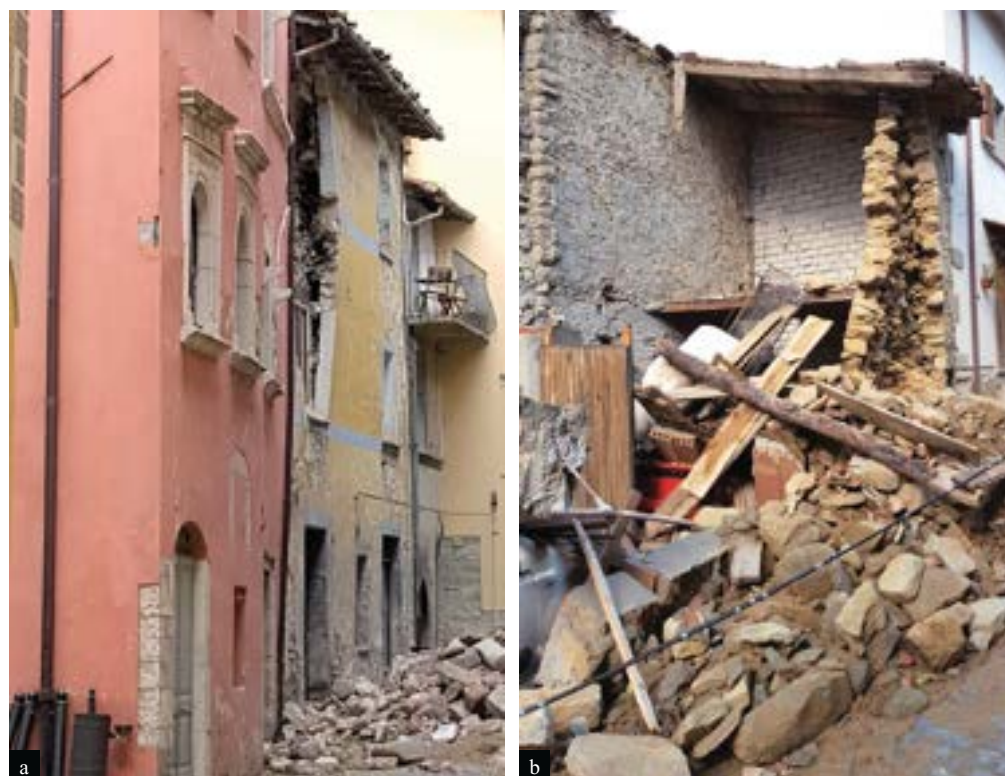
La Figura 26 riporta ulteriori esempi in cui si evidenziano le pessime caratteristiche della muratura, quali la scadente qualità della malta, la presenza di pietrame di forma irregolare e varie dimensioni e la mancanza di connessione trasversale nella sezione muraria. La muratura di scadente qualità, disgregandosi, ha reso in alcuni casi inefficace la presenza di catene e cordoli perimetrali in c.a. (Figura 27).

Figura 26
Crolli per insufficiente qualità
della muratura a Sant Angelo,
frazione di Amatrice, (a) e (b)
e nella scuola elementare di
Caldarola (c).

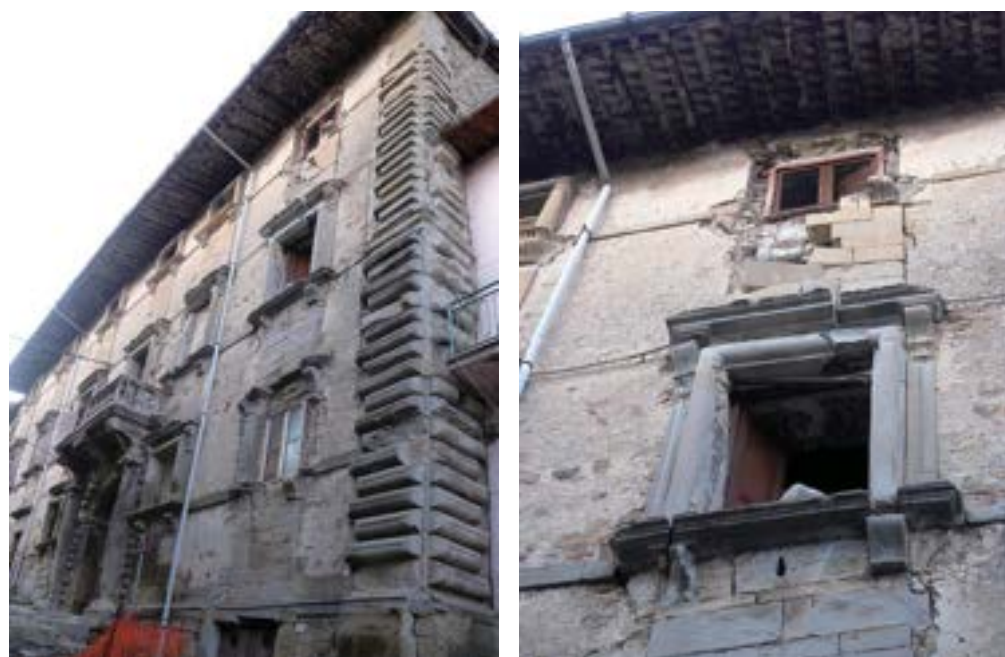
Anche costruzioni che hanno mostrato un buon comportamento sismico hanno tuttavia presentato danni localizzati. Nel caso dell'edificio in Figura 30, si osserva il distacco delle cornici lapidee delle aperture e dei blocchi in pietra conca nelle fasce murarie, non adeguatamente ammortati al pietrame irregolare.

Figura 30
Distacco di cornici lapidee in corrispondenza delle aperture ad Accumoli.

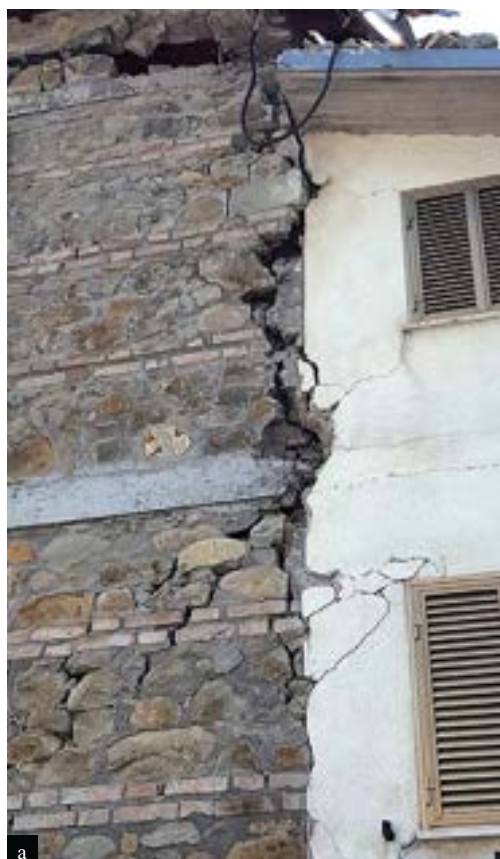
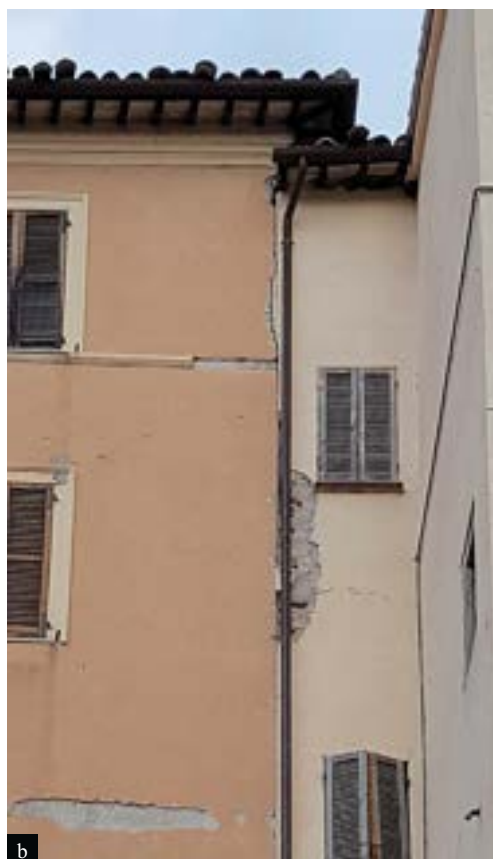
Inoltre, un aspetto critico legato alla vulnerabilità sismica dei centri storici riguarda il comportamento degli aggregati, in cui si ha spesso interazione tra corpi di fabbrica adiacenti, che produce danni locali dovuti al martellamento tra gli stessi (Figura 31). In alcuni casi, si sono evidenziati meccanismi di collasso fuori piano della facciata (Figura 32) e danneggiamenti nel piano (Figura 33) anche negli edifici in pietra più moderni. Diversamente, il collasso dell'edificio mostrato in Figura 34 è avvenuto per la formazione di un piano debole a livello del garage.

Figura 31
Interazione tra corpi di fabbrica adiacenti ad Illica, Accumoli (a) e Preci (b) (a sinistra).

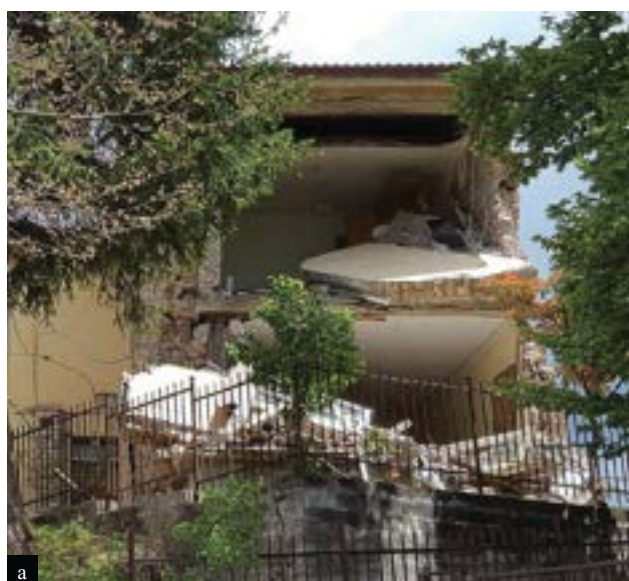
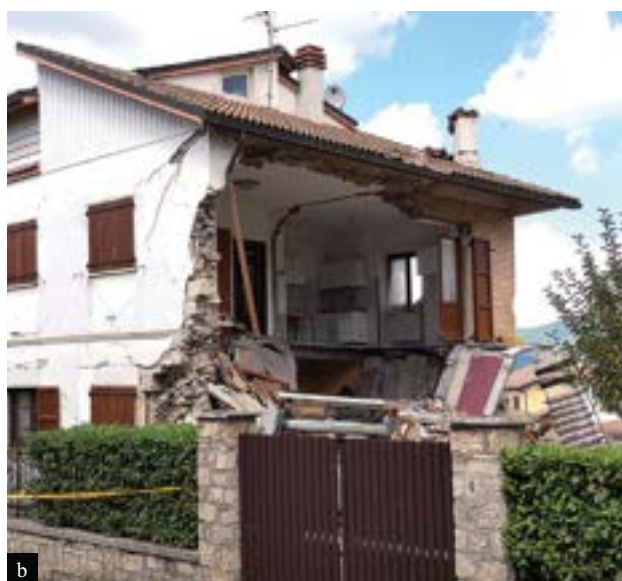
Figura 32
Danni fuori piano di edifici in pietra moderni a Norcia (a) ed Amatrice (b)(in basso).

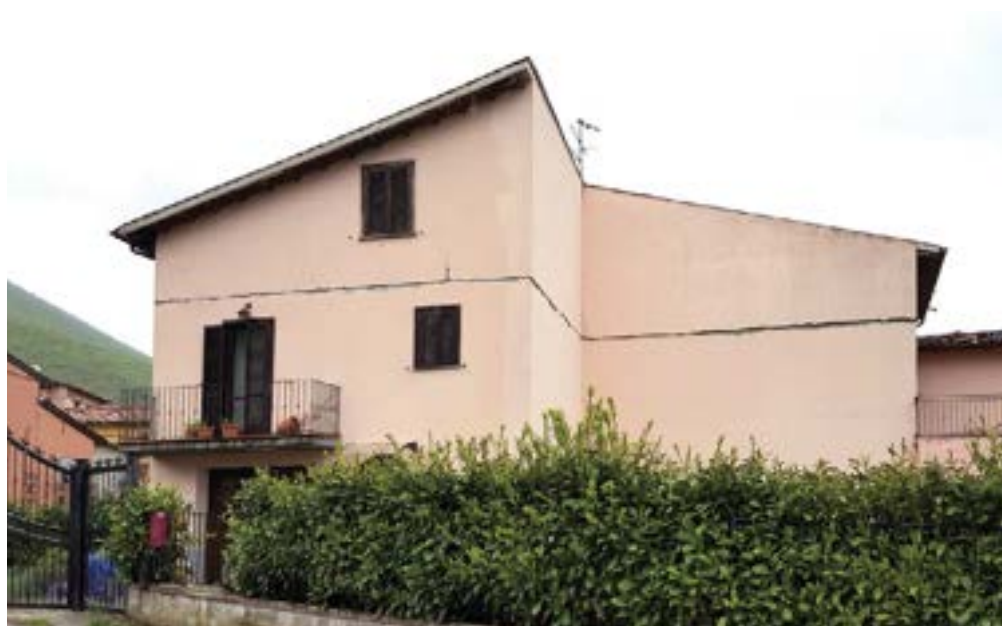
Figura 38
Edificio residenziale in muratura in mattoni a San Pellegrino, frazione di Norcia, oggetto di recente sopraelevazione in muratura in laterizio: lesione continua a livello dell'ultimo orizzontamento causata da probabile scorrimento del piano superiore in differente tecnologia rispetto alla porzione sottostante, più rigida.

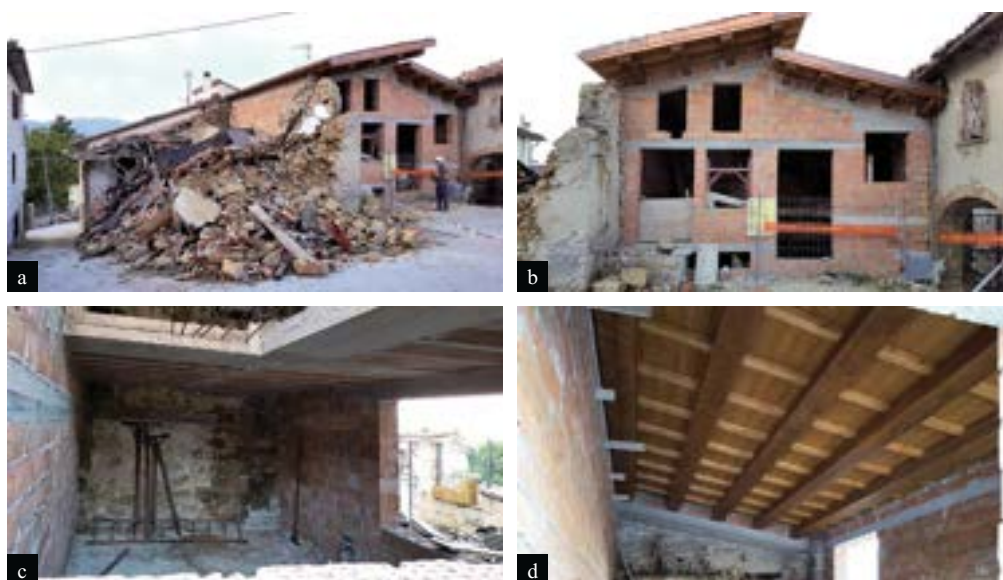
Il primo edificio, illustrato in Figura 39, è inserito in un aggregato di costruzioni in muratura storica. La struttura è caratterizzata dalla presenza di cordoli ed architravi in c.a., di un solaio intermedio in latero-cemento, rigido nel proprio piano, e di una copertura leggera in legno, non spingente. L'edificio, pur irregolare nella disposizione delle aperture, non risulta aver riportato alcun tipo di danneggiamento, a fronte del collasso completo di uno degli edifici ad essa adiacenti e dell'elevato livello di danno riscontrato, durante il sopralluogo, nel costruito della frazione.

Figura 39
Edificio residenziale in muratura moderna in blocchi, inserito in aggregato strutturale a San Capone, frazione di Amatrice: visione di insieme (a) e (b), dettaglio della struttura muraria e del solaio intermedio (c) e dettaglio della copertura lignea e del cordolo sommitale in c.a. (d).

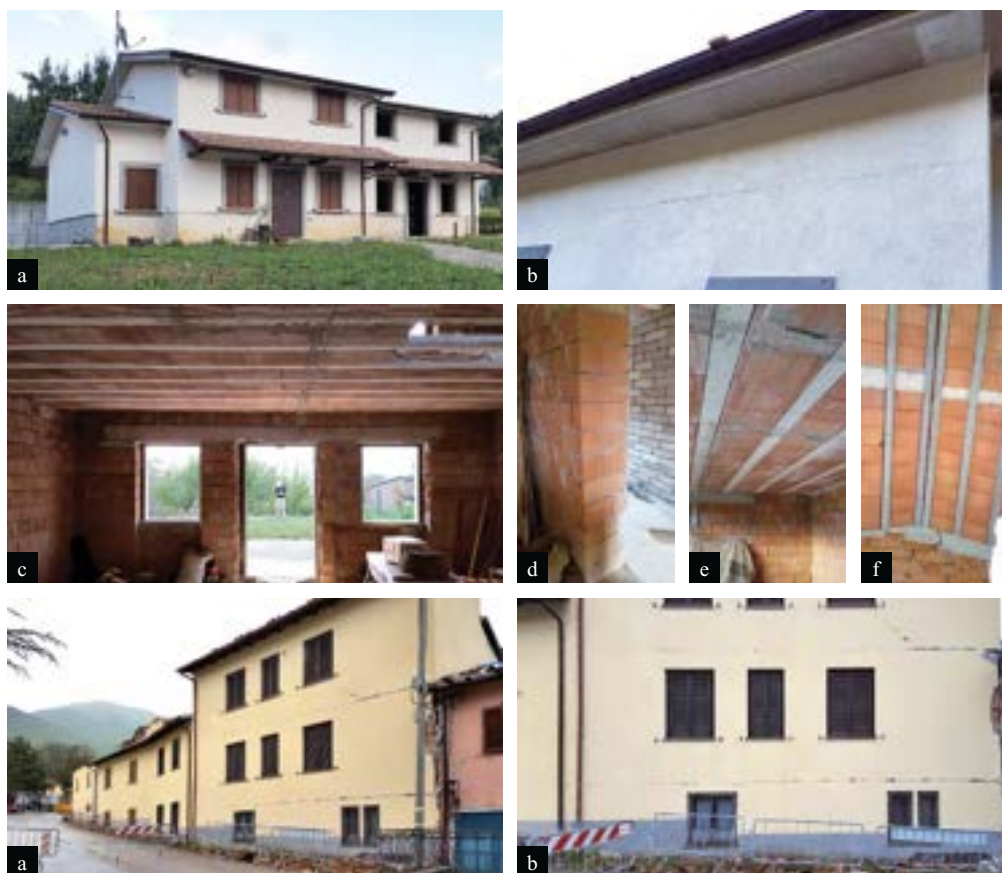
**Figura 40**

Il secondo edificio, illustrato in Figura 40, è invece isolato. I solai intermedio e di copertura sono realizzati in latero-cemento e sono quindi rigidi nel proprio piano e la struttura risulta sostanzialmente regolare in pianta ed in elevazione, pur in presenza di alcuni sfalsamenti negli allineamenti murari, con la sola eccezione di un corpo laterale ad un piano, addossato alla costruzione principale; anche in questo caso sono presenti nell'edificio cordoli di piano ed architravi in c.a. al di sopra delle aperture. Non è stato rilevato danno di alcun tipo nei muri interni, in quelli esterni e nei componenti non strutturali, con la sola eccezione di una leggera lesione orizzontale, localizzata all'interfaccia fra il cordolo sommitale di copertura e la struttura muraria sulla facciata esterna, in corrispondenza di un angolo della costruzione.

Edificio residenziale isolato in muratura moderna in blocchi a San Capone (Amatrice): visione di insieme (a), danno rilevato all'interfaccia fra cordolo sommitale e muratura (b), dettaglio dell'architrave continuo al di sopra delle aperture nella parete di facciata al piano terra (c), muratura (d), solaio (e) e dettaglio della copertura (f).

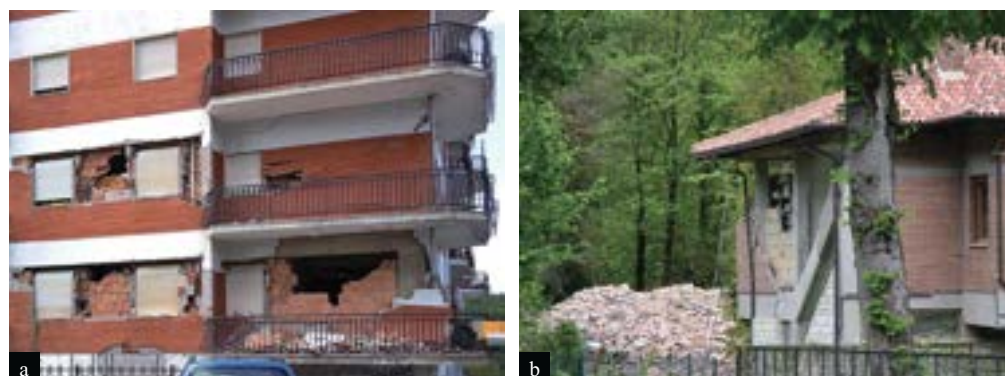
In altri casi, come quelli riportati in Figura 43, sono stati osservati sia crolli fuori piano del paramento esterno, che danni severi ai piani inferiori classificabili come rotture nel piano del paramento interno ed espulsioni fuori piano del paramento esterno, probabilmente dovute alla riduzione di resistenza per danneggiamenti nel piano superiore.

Figura 43
Esempi di danni riscontrati a tamponature a doppio paramento con danni e crolli in entrambi i paramenti ad Amatrice (a), Visso (b) e Norcia (c) e (d).

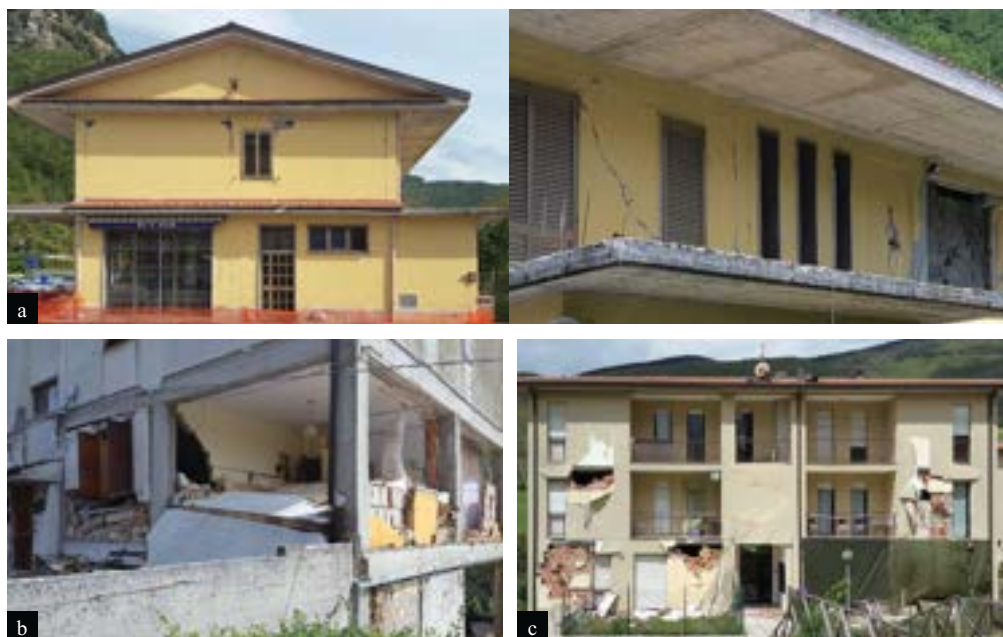
In Figura 44 sono riportate le foto di tre edifici con tamponatura a singolo paramento, in cui sono stati osservati danni nel piano ed espulsioni fuori piano, probabilmente causati da azioni sismiche combinate nel piano/fuori piano.

Figura 44
Esempi di danni riscontrati a tamponamenti a singolo paramento con danni nel piano e crolli fuori dal piano ad Arquata del Tronto (a) e Norcia (b) e (c).

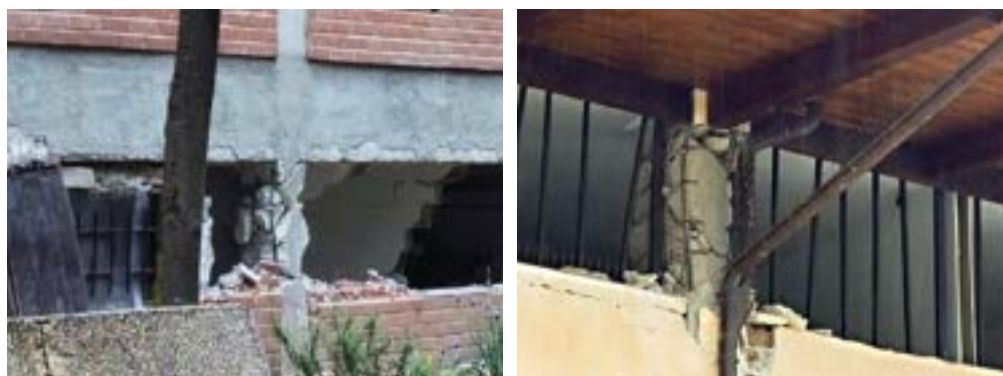
Figura 45
Esempi di danni riscontrati agli elementi in cemento armato di edifici di Norcia, dovuti all'interazione tra la tamponatura e la struttura.

In alcuni casi, l'interazione con il telaio in cemento armato ha causato il meccanismo di colonna tozza, con danni locali ai pilastri della struttura per via dell'aumento del taglio locale agente, dovuto alla presenza di tamponamenti di altezza inferiore all'interpiano (Figura 45).

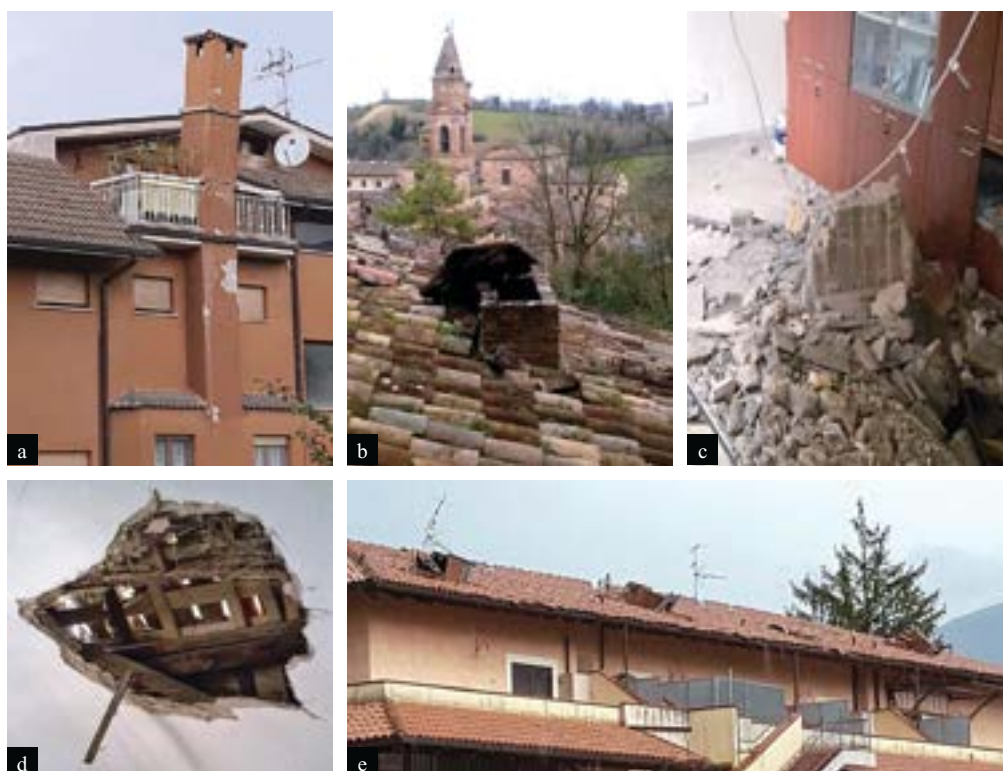
Uno degli esempi più comuni di danno non strutturale osservato, sia negli edifici storici che in quelli in tecnologia moderna, consiste nel collasso dei comignoli, prefabbricati (Figura 47 (a)) o in muratura (Figura 47 (b) e (c)). A causa dello scuotimento, i comignoli tendono a separarsi in blocchi che poi ruotano o scorrono rigidamente uno rispetto all'altro, spesso fino al collasso, che può essere causa di danni al circondario o a strutture adiacenti (Figura 47 (d) ed (e)) e può costituire un pericolo per l'incolumità pubblica.

Figura 47
Esempi di danni e collassi di comignoli ad Amatrice (a), Caldarola (b), Cossignano (c e d), Norcia (e).

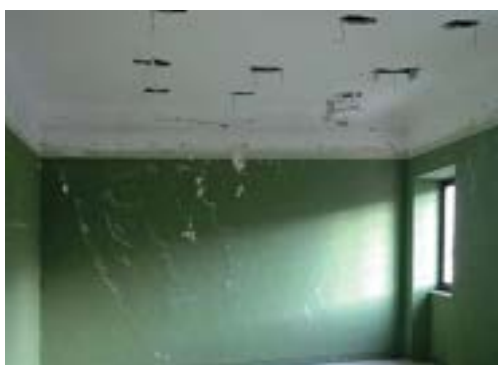
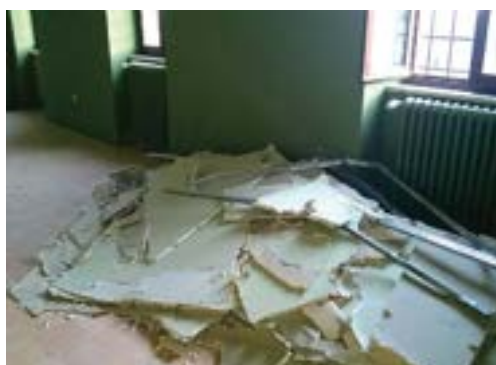
L'evento sismico ha mostrato anche casi di collasso di controsoffittature (siano esse di recente realizzazione, quindi per esempio in cartongesso, o meno recenti, come per esempio in incannucciato o camorcanna). La Figura 48 riporta un esempio di controsoffittatura moderna, non adeguatamente collegata alla struttura portante.

Figura 48
Esempio di collasso di una controsoffittatura in cartongesso a Sarnano.

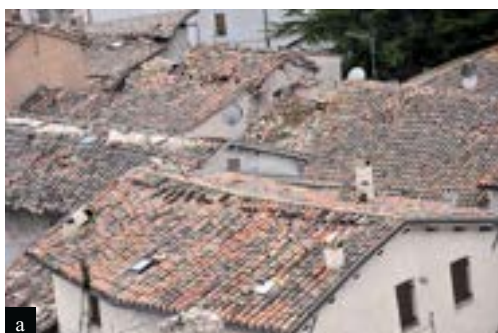
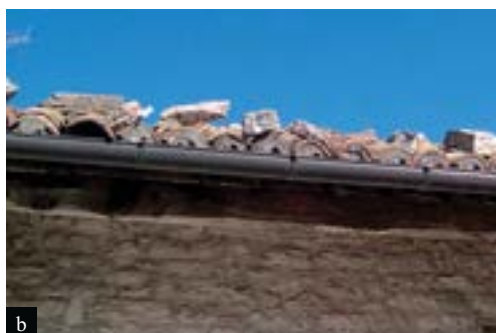
I coppi del manto di copertura possono essere un ulteriore elemento di pericolo per l'incolumità delle persone, soprattutto in caso di manutenzione inadeguata e in mancanza di saggi degli stessi (Figura 49). È stato inoltre riscontrato l'utilizzo diffuso di fermacoppi, ovvero pietre semplicemente appoggiate lungo il manto di copertura per impedire lo spostamento dei coppi. Tali pietre possono rappresentare un elemento aggiuntivo di pericolo (Figura 49 (b)).

Figura 49
Esempi di danni rilevati in un manto di copertura di un edificio a Castesantangelo sul Nera (a) e presenza di fermacoppi in un edificio a Pieve Torina (b).

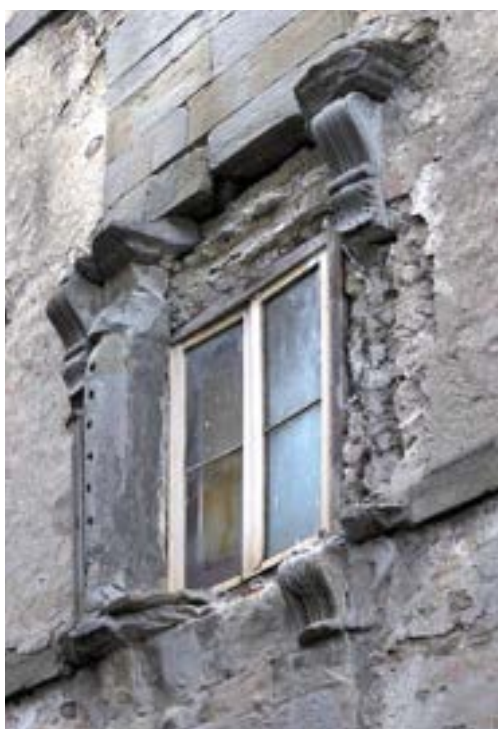
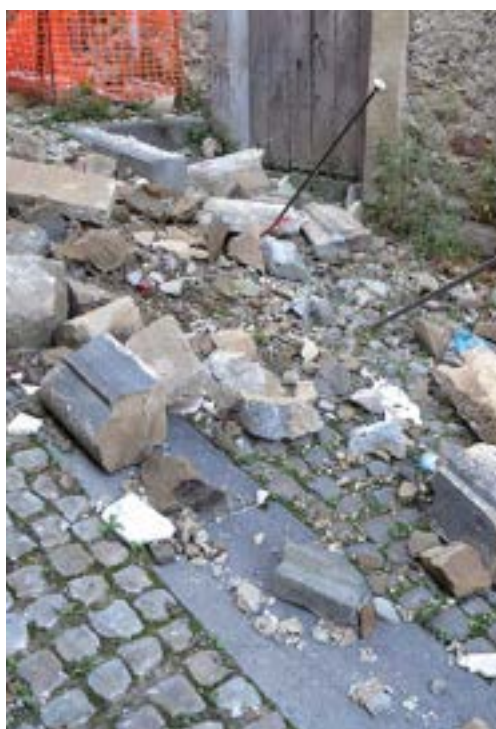
Come già riportato in precedenza, sono stati inoltre rilevati danni ad elementi decorativi e cornicioni, dovuti ad un ancoraggio insufficiente con la struttura e danni agli elementi strutturali adiacenti (Figura 50).

Figura 50
Esempio di danni ad elementi decorativi osservati ad Accumoli.

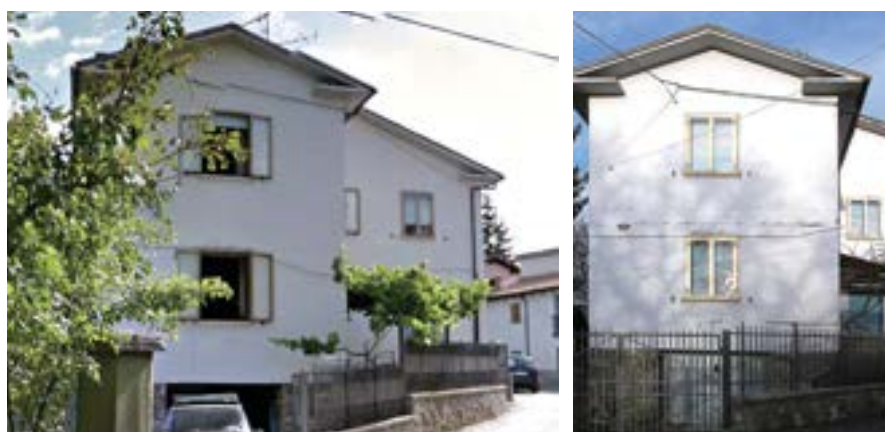
La maggioranza degli edifici visionati ha subito danneggiamenti nel piano, mono e bi direzionali per taglio all'interno dei maschi murari o delle fasce. Come si può notare nell'edificio 3, edificio isolato a due piani (Figura 4, Figura 5) a pianta irre-

Figura 4
Edificio 3 pre-sisma e post-sisma in data 1/12/2016.

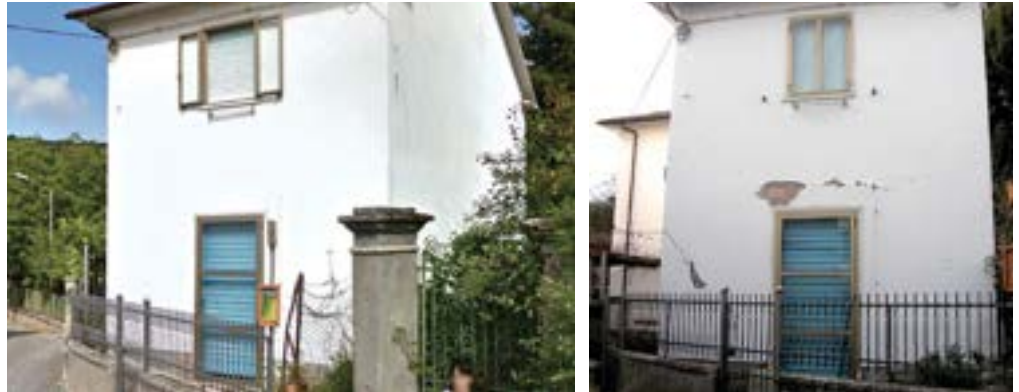
Figura 5

golare, in muratura di laterizio con copertura in cemento, in cui sono presenti lesioni ad andamento diagonale e orizzontale. L'edificio 4 (Figura 6), edificio di due piani posizionato all'estremità di un aggregato, presenta fessure diagonali nei maschi murari del primo piano. Anche negli edifici 10 (Figura 7), 11 (Figura 8), 13 (Figura 9) e 14 (Figura 10) è possibile individuare vaste lesioni ad andamento diagonale sia nei maschi che nelle fasce murarie.

Edificio 3 pre sisma e post in data 1/12/2016.

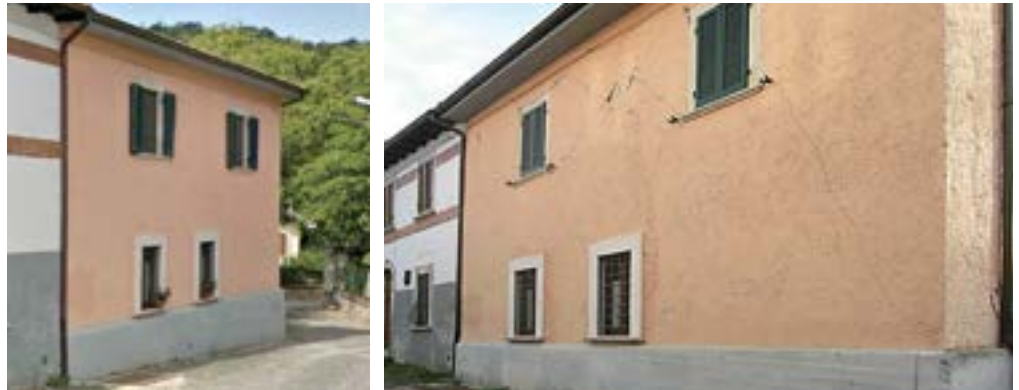
Figura 6

Edificio 4 pre sisma e post sisma in data 1/12/2016.

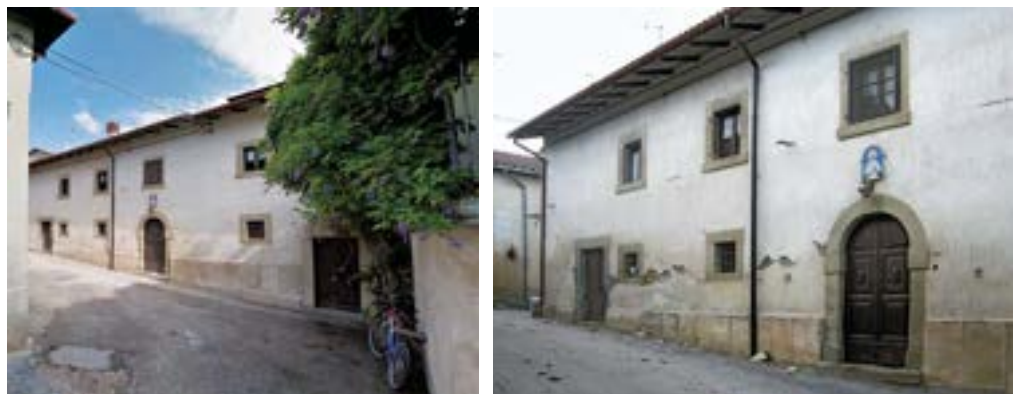
Figura 7

Edificio 10 pre sisma e post sisma in data 1/12/2016.

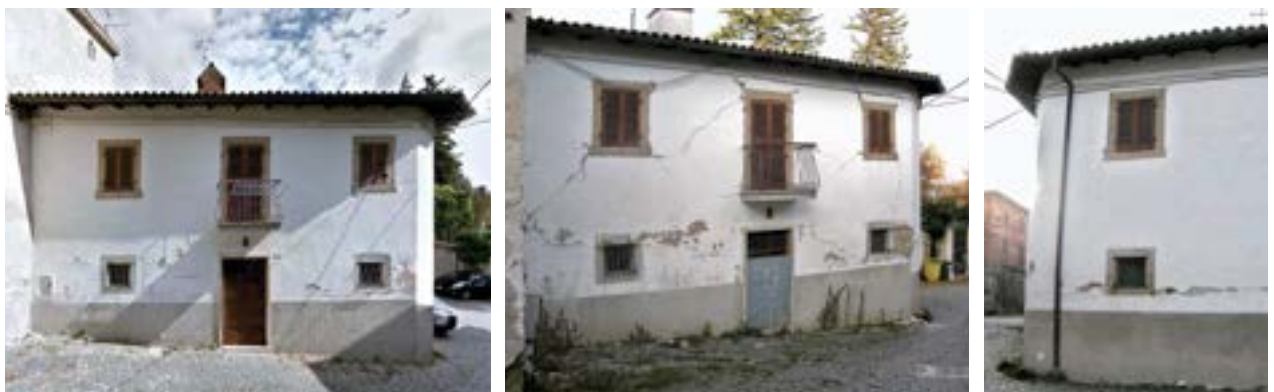
Figura 8

Edificio 11 pre sisma e post sisma in data 1/12/2016 (in basso).

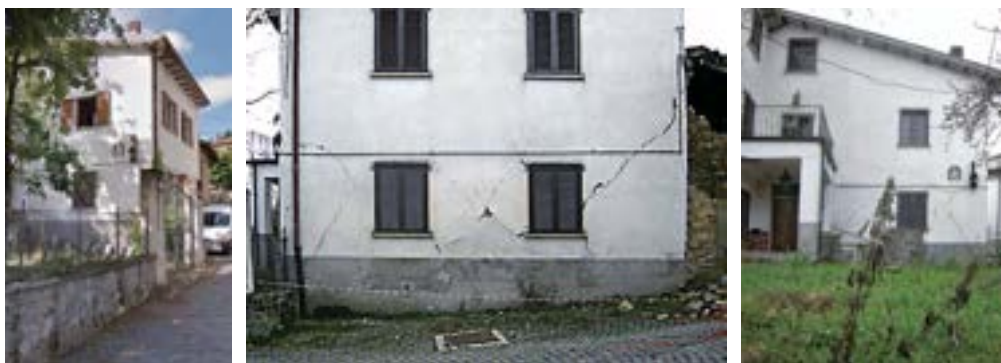
Figura 9
Edificio 13 pre sisma e post sisma in data 1/12/2016.

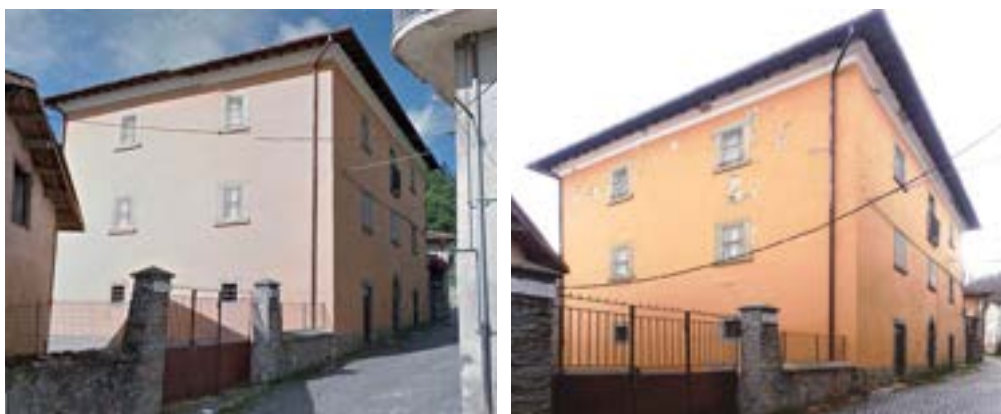
Figura 10
Edificio 14 pre sisma e post sisma in data 1/12/2016.

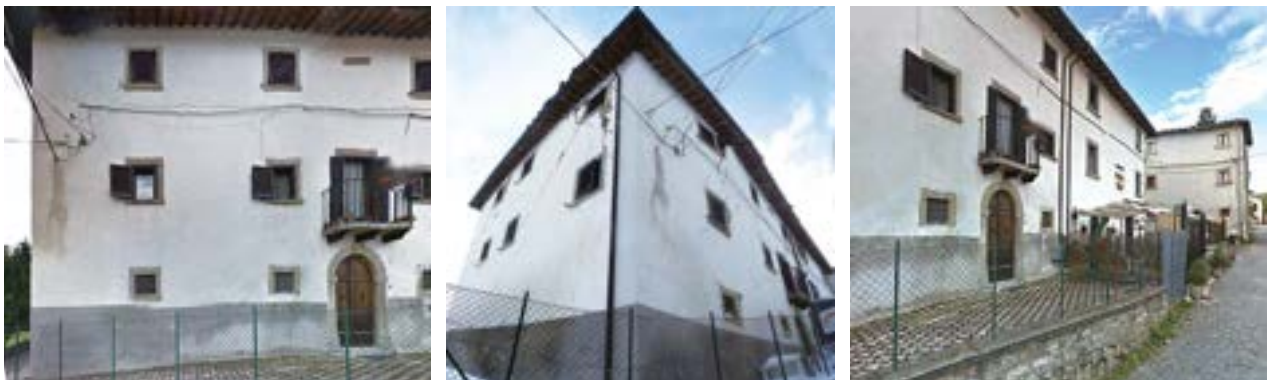
L'edificio 18 (Figure 13 e 14), edificio di 3 piani fuori terra, di estremità rispetto all'aggregato di appartenenza, di forma regolare, presenta numerose lesioni ad andamento diagonale sia nei maschi murari che nelle fasce, oltre al cedimento di architravi e piattabande, all'attivazione del meccanismo di rottura a flessione fuori piano della parete ed al crollo parziale di porzioni di facciata date da irregolarità e debolezze locali dei paramenti murari.

Figura 13
Edificio 18 pre sisma e post
sisma in data 17/1/2017.

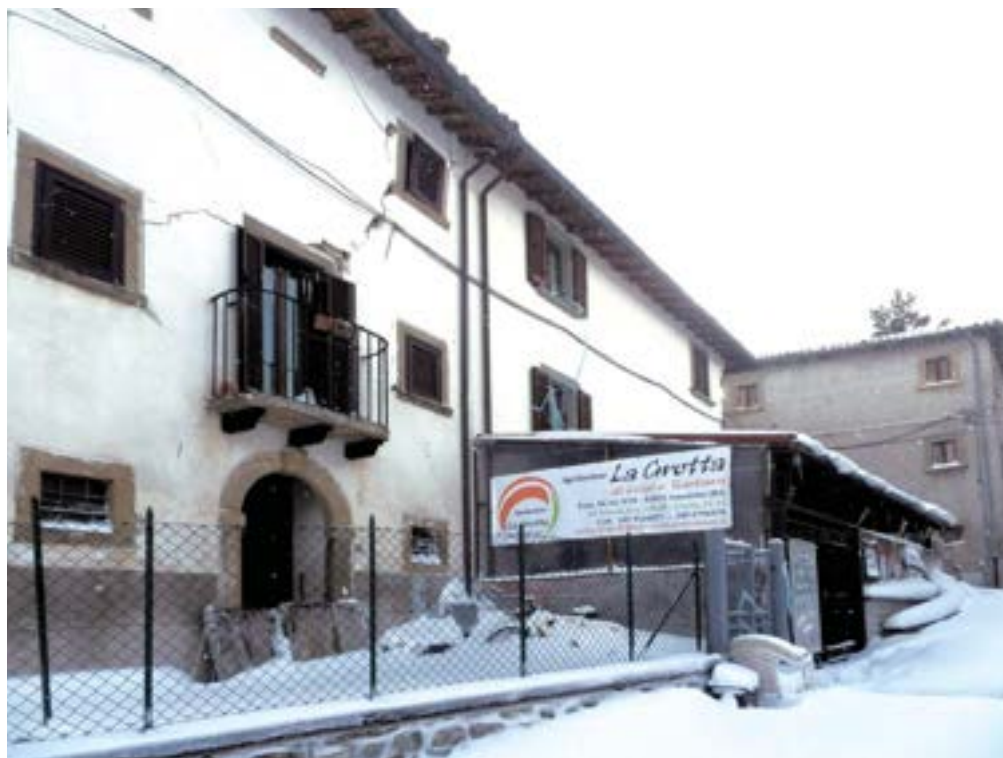
Figura 14
Edi cio 18 pre sisma e post
sisma in data 17/1/2017.

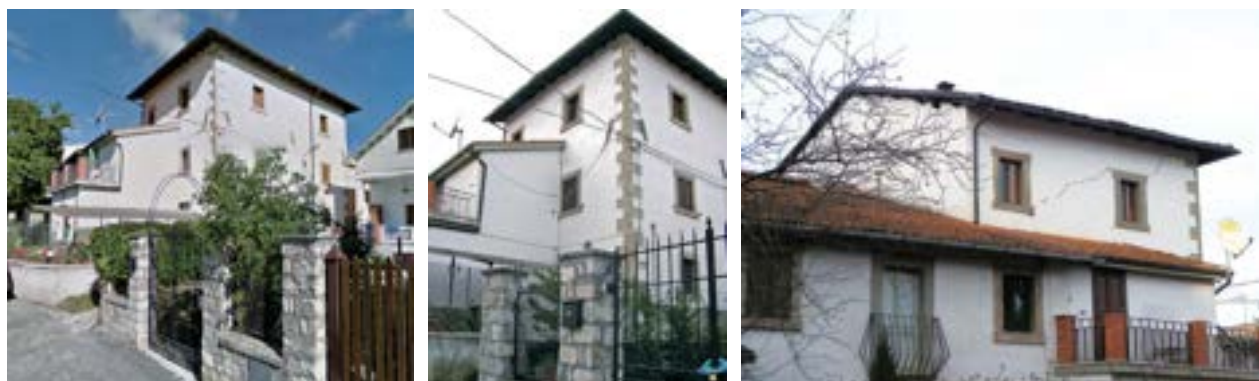
Come nell edi cio 9 (Figura 15), nato inizialmente come edi cio isolato di 3 piani fuori terra, a forma regolare, con pietre cantonali sugli angoli aventi duplice funzione (estetica e di connessione tra i due paramenti murari principali), con catene in entrambe le direzioni in corrispondenza del secondo orizzontamento, che è stato successivamente ampliato attraverso delle superfetazioni le quali hanno modi cato sia la con gurazione che la risposta alle sollecitazioni. L'edi cio presenta infatti delle lesioni dovute all'irregolarità tra elementi adiacenti di diversa natura e non ammorsati adeguatamente. L'edi cio mostra anche delle lesioni ad andamento diagonale in corrispondenza di un maschio murario del secondo piano, appena sopra l'ampliamento dell'edi cio.

Figura 15
Edi cio 9 pre sisma e post
sisma in data 1/12/2016.

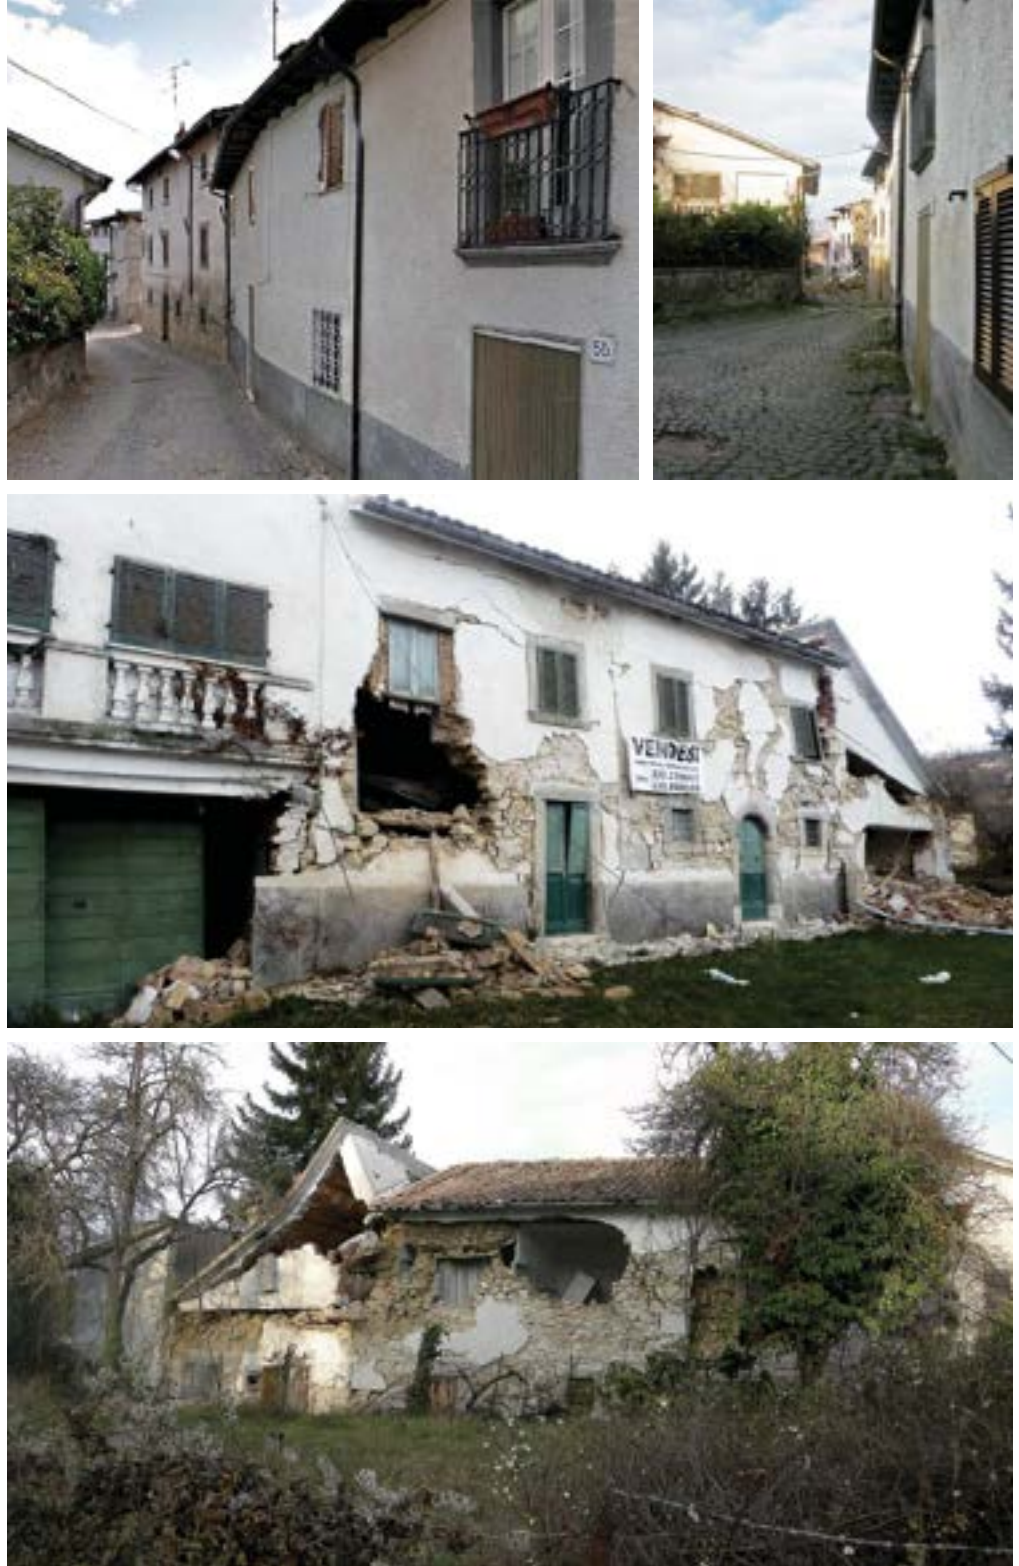
Anche l'edi cio 19 (Figura 16), edi cio isolato di due piani fuori terra è stato oggetto negli anni di sopraelevazioni in corrispondenza dei due estremi, dove originariamente vi erano due terrazze. A seguito degli eventi sismici questa struttura ha

subito ingenti danni causati dal crollo del tetto in laterocemento e di una delle sopraelevazioni di cui prima, quasi sicuramente causata da un cordolo inefficace poco ammorsato alla muratura sottostante in laterizio. L'edificio inoltre a mostrare numerosi danni dovuti all'irregolarità tra strutture adiacenti, presenta anche, lesioni diagonali dei maschi murari, effetti di puntellamento presenti in corrispondenza della fascia del sottotetto e il crollo parziale di porzioni di muratura nella parte centrale, dati, come già detto, dalla scarsa qualità della muratura e dalla insufficiente connessione tra questa e gli orizzontamenti (Figura 16).

Figura 16
Edificio 19 pre sisma e post sisma in data 1/12/2016.

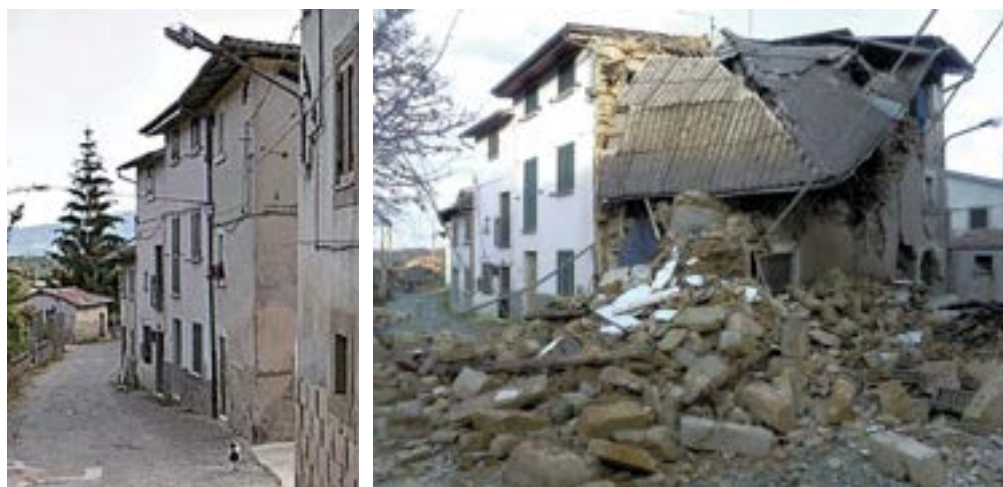
Come nel caso dell'edi- cio 7 (Figura 17), edi- cio d'angolo dell'aggregato, di tre piani fuori terra con catene unicamente in corrispondenza del solaio di copertura, che è collassato sotto l'azione del sisma. Da notare come questo collasso non abbia però causato lesioni all'edi- cio immediatamente adiacente.

Figura 17
Edi- cio 7 pre sisma e post sisma in data 1/12/2016.

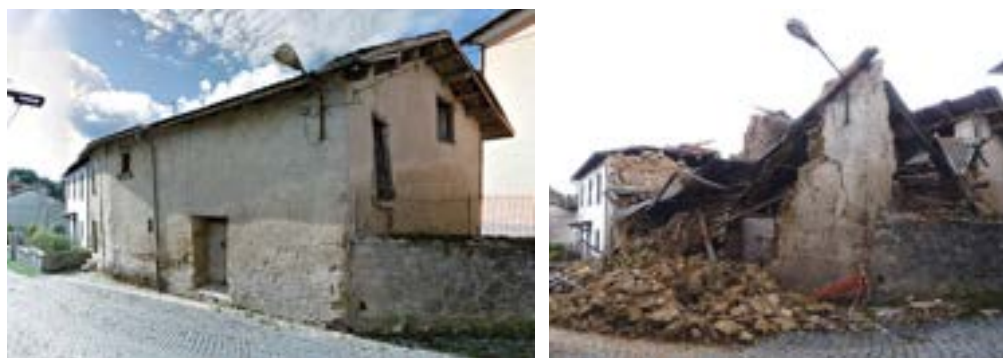
Anche l'edi- cio 15 (Figura 18) ha subito un collasso: l'edi- cio è composto da una struttura di due piani fuori terra, in evidente stato di abbandono, in posizione di estremità, costituita da una muratura di pietra irregolare poco coesa con orizzontamenti in legno. Il terzo collasso riscontrato riguarda l'edi- cio 21 (Figura 19), costituito da muratura in pietra irregolare e poco coesa, di due piani fuori terra, isolato, con orizzontamenti in legno probabilmente non efficacemente connessi alla muratura portante.

Figura 18
Edi- cio 15 pre sisma e post sisma in data 1/12/2016.

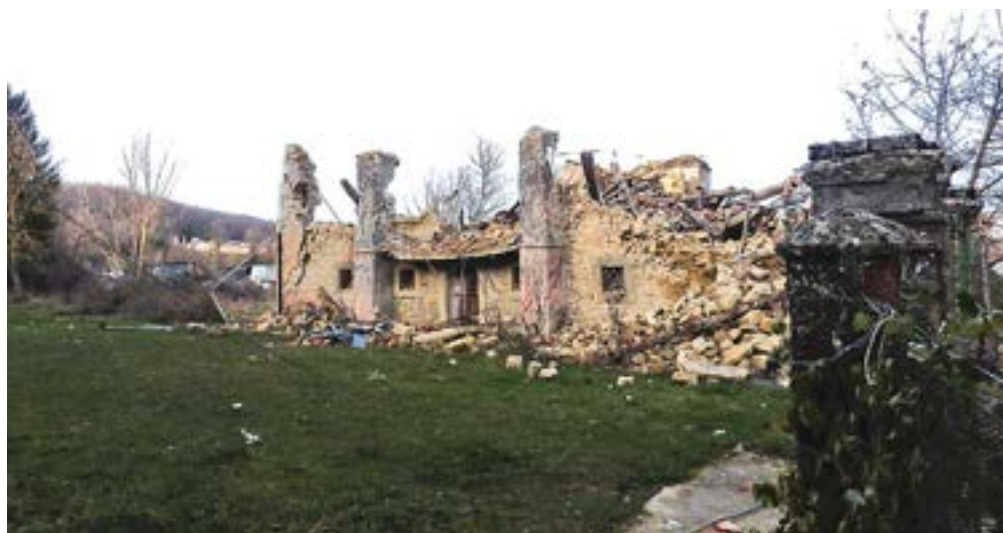
Figura 19
Edi- cio 21 in data 1/12/2016.

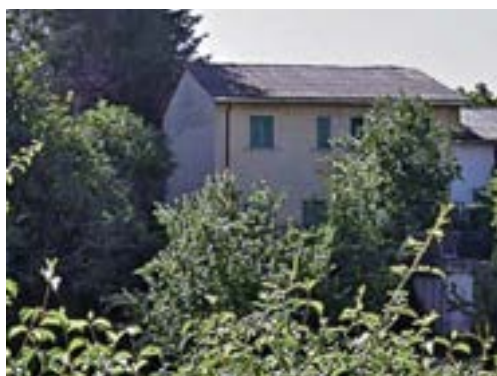
Figura 20

Vi sono stati anche molti collassi parziali che hanno preso in considerazione solo porzioni di pareti; questi sono dovuti principalmente alla scarsa qualità della muratura, alla scarsità delle connessioni tra solaio e pareti in muratura e all'effetto puntone dato dai puntoni di copertura che hanno causato il crollo di porzioni delle pareti del timpano ed il ribaltamento delle fasce di sottotetto. Come è accaduto agli edifici 1 (Figura 20), 2 (Figura 21), 6 (Figura 22), 12 (Figura 23) e 17 (Figura 24).

Edificio 1 pre sisma e post sisma in data 1/12/2016.

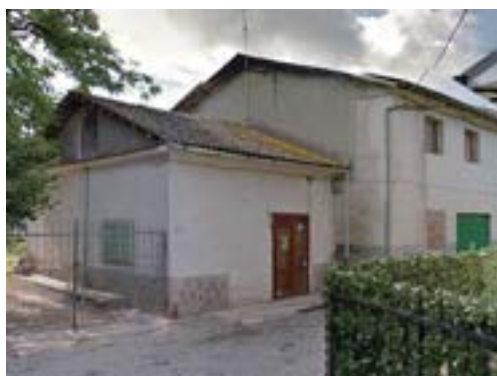
Figura 21

Edificio 2 pre sisma e post sisma in data 1/12/2016 (a destra).

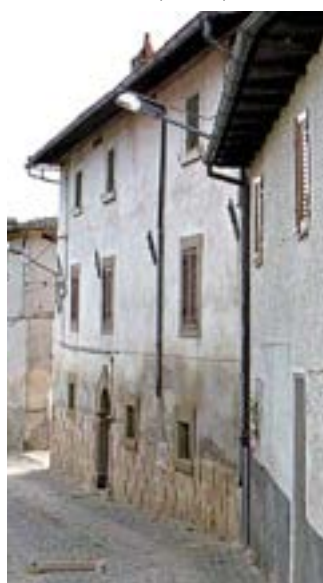
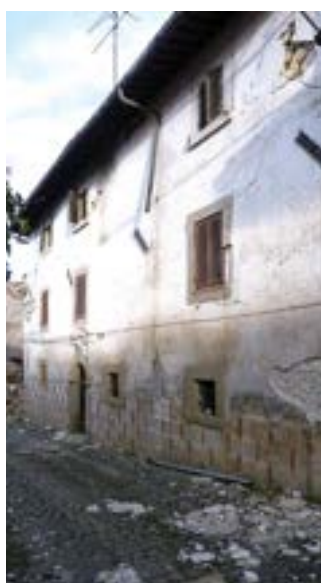
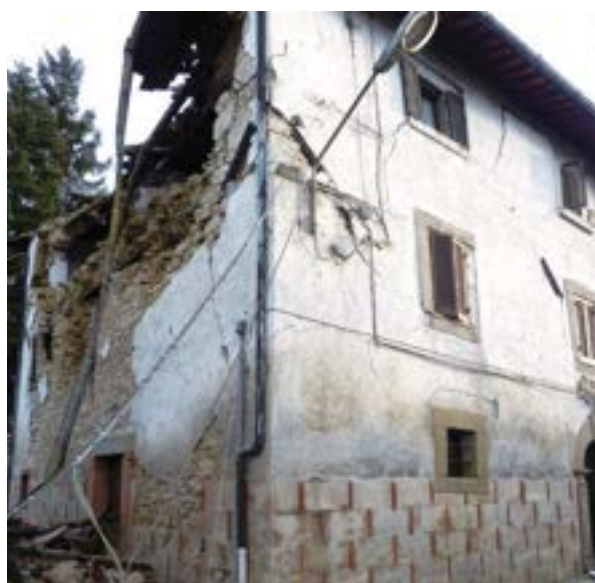
Figura 22

Di particolare interesse sono le lesioni osservate negli edifici 6 (Figura 22) e 12 (Figura 23). L'edificio 6 è in posizione di estremità, di tre piani fuori terra, di forma regolare, con la presenza di catene in entrambe le direzioni ma unicamente a livello del secondo orizzontamento. L'edificio 12, in evidente stato di abbandono, è posizionato all'interno di un aggregato strutturale, ed è costituito da due piani fuori terra a pianta irregolare, senza la presenza di catene. Questi edifici hanno subito un crollo parziale dei maschi murari dovuta con buona probabilità alla scarsa coesione della muratura e dell'ammorsamento con gli orizzontamenti che ha reso inefficaci gli effetti delle catene (nel caso dell'edificio 6). Gli edifici presentano anche numerose lesioni ad andamento diagonale dei maschi murari, delle fasce e danni dovuti ad irregolarità tra edifici adiacenti.

Edificio 6 pre sisma e post sisma in data 1/12/2016 (in basso).
