PROGETTAZIONE SISMICA²

Terremoto Centro Italia:
*Danni nel Maceratese, Elementi Non Strutturali,
Edifici in Muratura, Danni a Scai (Amatrice), Attività Eucentre,
Attività IPE*

- 49 Comportamento degli edifici in muratura nella sequenza sismica dell'Italia centrale del 2016 - Parte 1: Quadro generale
Alfredo Fragomeli, Alessandro Galasco, Francesco Graziotti, Gabriele Guerrini, Stylianos Kallioras, Guido Magenes, Daniele Malomo, Martina Mandirola, Carlo F. Manzini, Beatrice Marchesi, Riccardo R. Milanese, Paolo Morandi, Andrea Penna, Andrea Rossi, Annalisa Rosti, Maria Rota, Ilaria E. Senaldi, Umberto Tomassetti, Serena Cattari, Francesca da Porto, Luigi Sorrentino

Damage found in Macerata after the 2016 earthquake

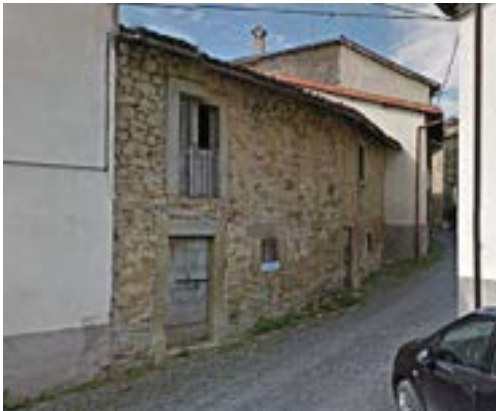
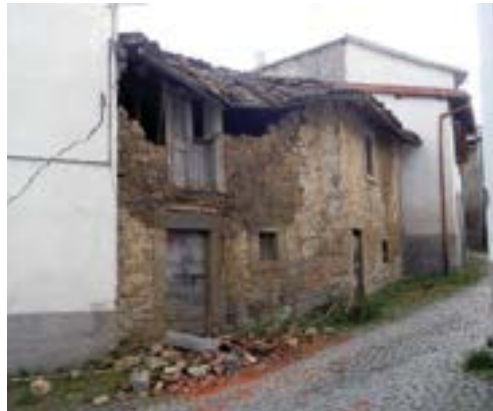
Di particolare interesse sono le lesioni osservate negli edifici 6 (Figura 22) e 12 (Figura 23). L'edificio 6 è in posizione di estremità, di tre piani fuori terra, di forma regolare, con la presenza di catene in entrambe le direzioni ma unicamente a livello del secondo orizzontamento. L'edificio 12, in evidente stato di abbandono, è posizionato all'interno di un aggregato strutturale, ed è costituito da due piani fuori terra a pianta irregolare, senza la presenza di catene. Questi edifici hanno subito un crollo parziale dei maschi murari dovuta con buona probabilità alla scarsa coesione della muratura e dell'ammorsamento con gli orizzontamenti che ha reso inefficaci gli effetti delle catene (nel caso dell'edificio 6). Gli edifici presentano anche numerose lesioni ad andamento diagonale dei maschi murari, delle fasce e danni dovuti ad irregolarità tra edifici adiacenti.

Figura 23
Edi. cio 12 pre sisma e post sisma in data 1/12/2016.

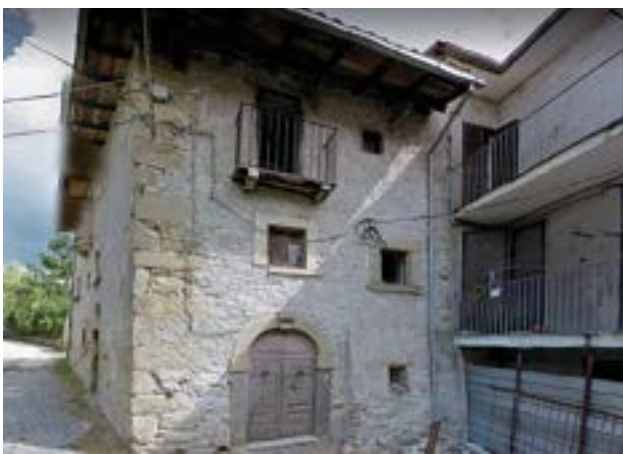
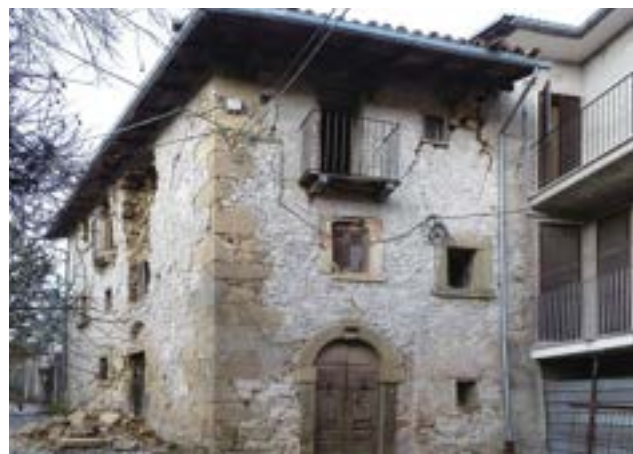
Vi sono stati anche molti collassi parziali che hanno preso in considerazione solo porzioni di pareti; questi sono dovuti principalmente alla scarsa qualità della muratura, alla scarsità delle connessioni tra solaio e pareti in muratura e all'effetto puntone dato dai puntoni di copertura che hanno causato il crollo di porzioni delle pareti del timpano ed il ribaltamento delle fasce di sottotetto. Come è accaduto agli edifici 1 (Figura 20), 2 (Figura 21), 6 (Figura 22), 12 (Figura 23) e 17 (Figura 24).

Figura 24
Edi. cio 17 pre sisma post sisma in data 1/12/2016 (in basso).

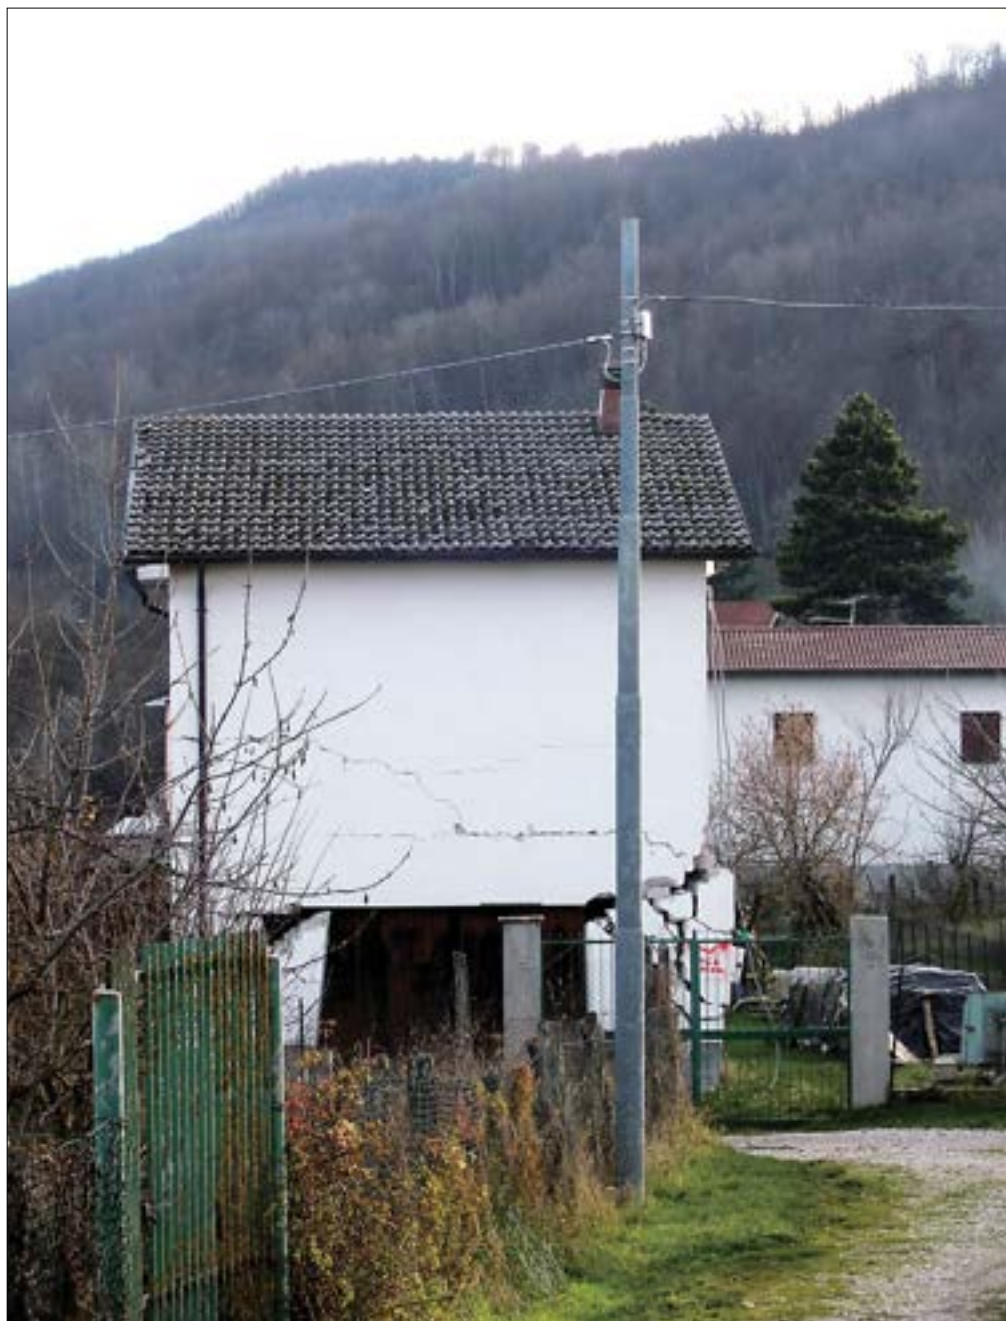
Figura 26

L'edi­cio 20, edificio in muratura di pietra, isolato, di due piani fuori terra, mostra un meccanismo di piano debole al piano terra con conseguente distacco dei cantonali dalla struttura sovrastante (Figura 26).

Edi­cio 20 in data 1/12/2016.

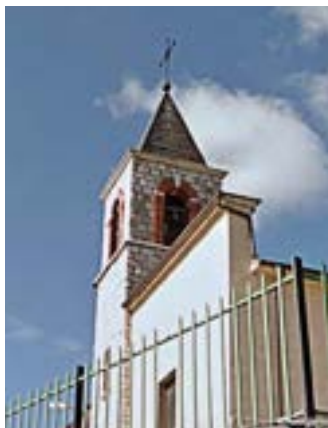
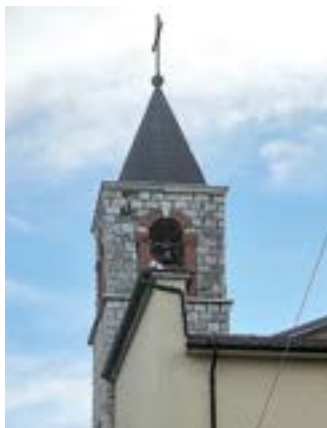
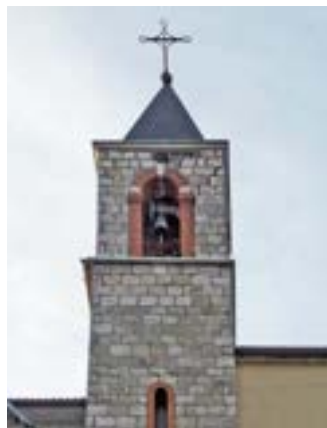
All'interno della frazione di Scai sono presenti due edifici religiosi, uno è il Monastero di Santa Caterina d'Alessandria, che ha subito, da quanto si è potuto osservare, il danneggiamento del campanile in muratura portante di pietra a conci squadrati, in particolare della cella campanaria la quale ha subito una parziale rotazione, la sconnessione dei piedritti e la lesione degli archi (Figura 27).

Figura 27
Cella campanaria Santa
Caterina d'Alessandria pre-
sisma e post sisma in data
1/12/2016.

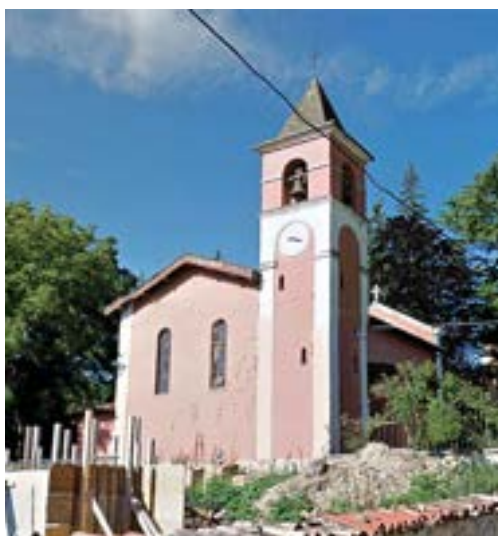
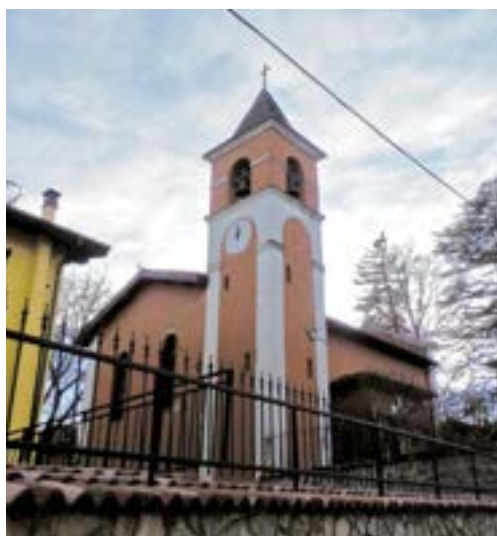
L'altro edificio è costituito dalla chiesa di San Sebastiano che ha riportato lesioni ad andamento diagonale in corrispondenza della parete laterale di sinistra e della cappella laterale di sinistra e il distacco e la rotazione della parte sommitale della facciata della chiesa (Figura 28, Figura 29 e Figura 30).

Figura 28
Chiesa di San Sebastiano
pre-sisma e post sisma in data
1/12/2016.

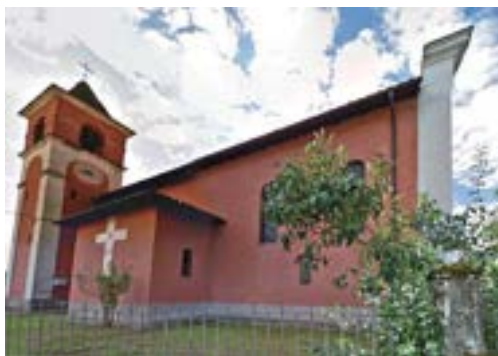
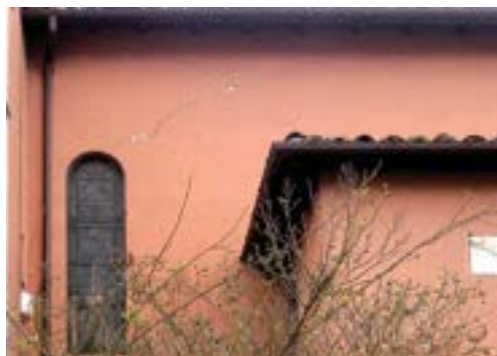
Figura 29
Chiesa di San Sebastiano
pre-sisma e post sisma in data
1/12/2016.

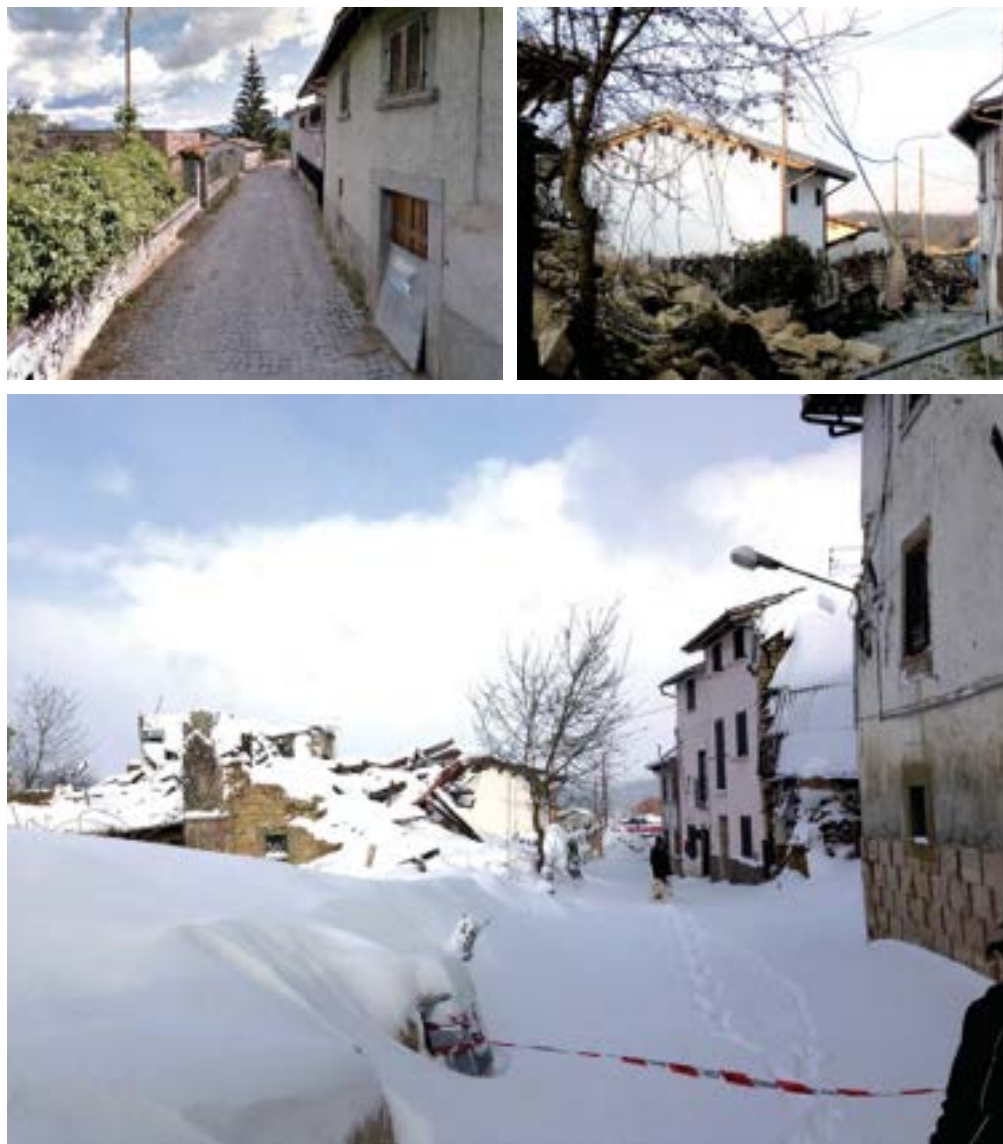
Nel confronto della Figura 31 è possibile osservare gli edifici che si affacciano sulla via prima dei due eventi del 24 agosto e del 30 ottobre e dopo tali date. Di particolare interesse è l'edificio bianco, isolato, di due piani fuori terra che non compare nella prima immagine (Figura 31 in alto a sinistra) tratta da Google Maps e datata 2011, in cui al suo posto compare una struttura di un piano in laterizio, in evidente stato di abbandono. L'edificio invece compare nella Figura 31 (in alto a destra e in basso) scattate rispettivamente in data 1/12/2016 e 17/01/2017 e non presenta alcun tipo di danno a seguito dei due eventi sismici sopra menzionati.

Figura 31
Foto Edificio 8 di pre-sisma (2011) mentre era in costruzione e post-sisma in data 1/12/2016 e in data 17/1/2017.
